VILLA ZOPPI, NICCOLI, MILANI  
LOC. SAN ZENO, COLOGNOLA AI COLLI (VR)

**PROGETTO DI RESTAURO DELLE FACCIATE DELLA  
VILLA E DEGLI ANNESSI RUSTICI D'INGRESSO**

**RILIEVO CRITICO E STATO DI DEGRADO CON ANALISI DEI SONDAGGI  
STRATIGRAFICI, METODOLOGIA DI RESTAURO DEGLI INTONACI E DEGLI  
ELEMENTI ARCHITETTONICI LAPIDEI/TUFACEI**

**ALLEGATO GRAFICO**

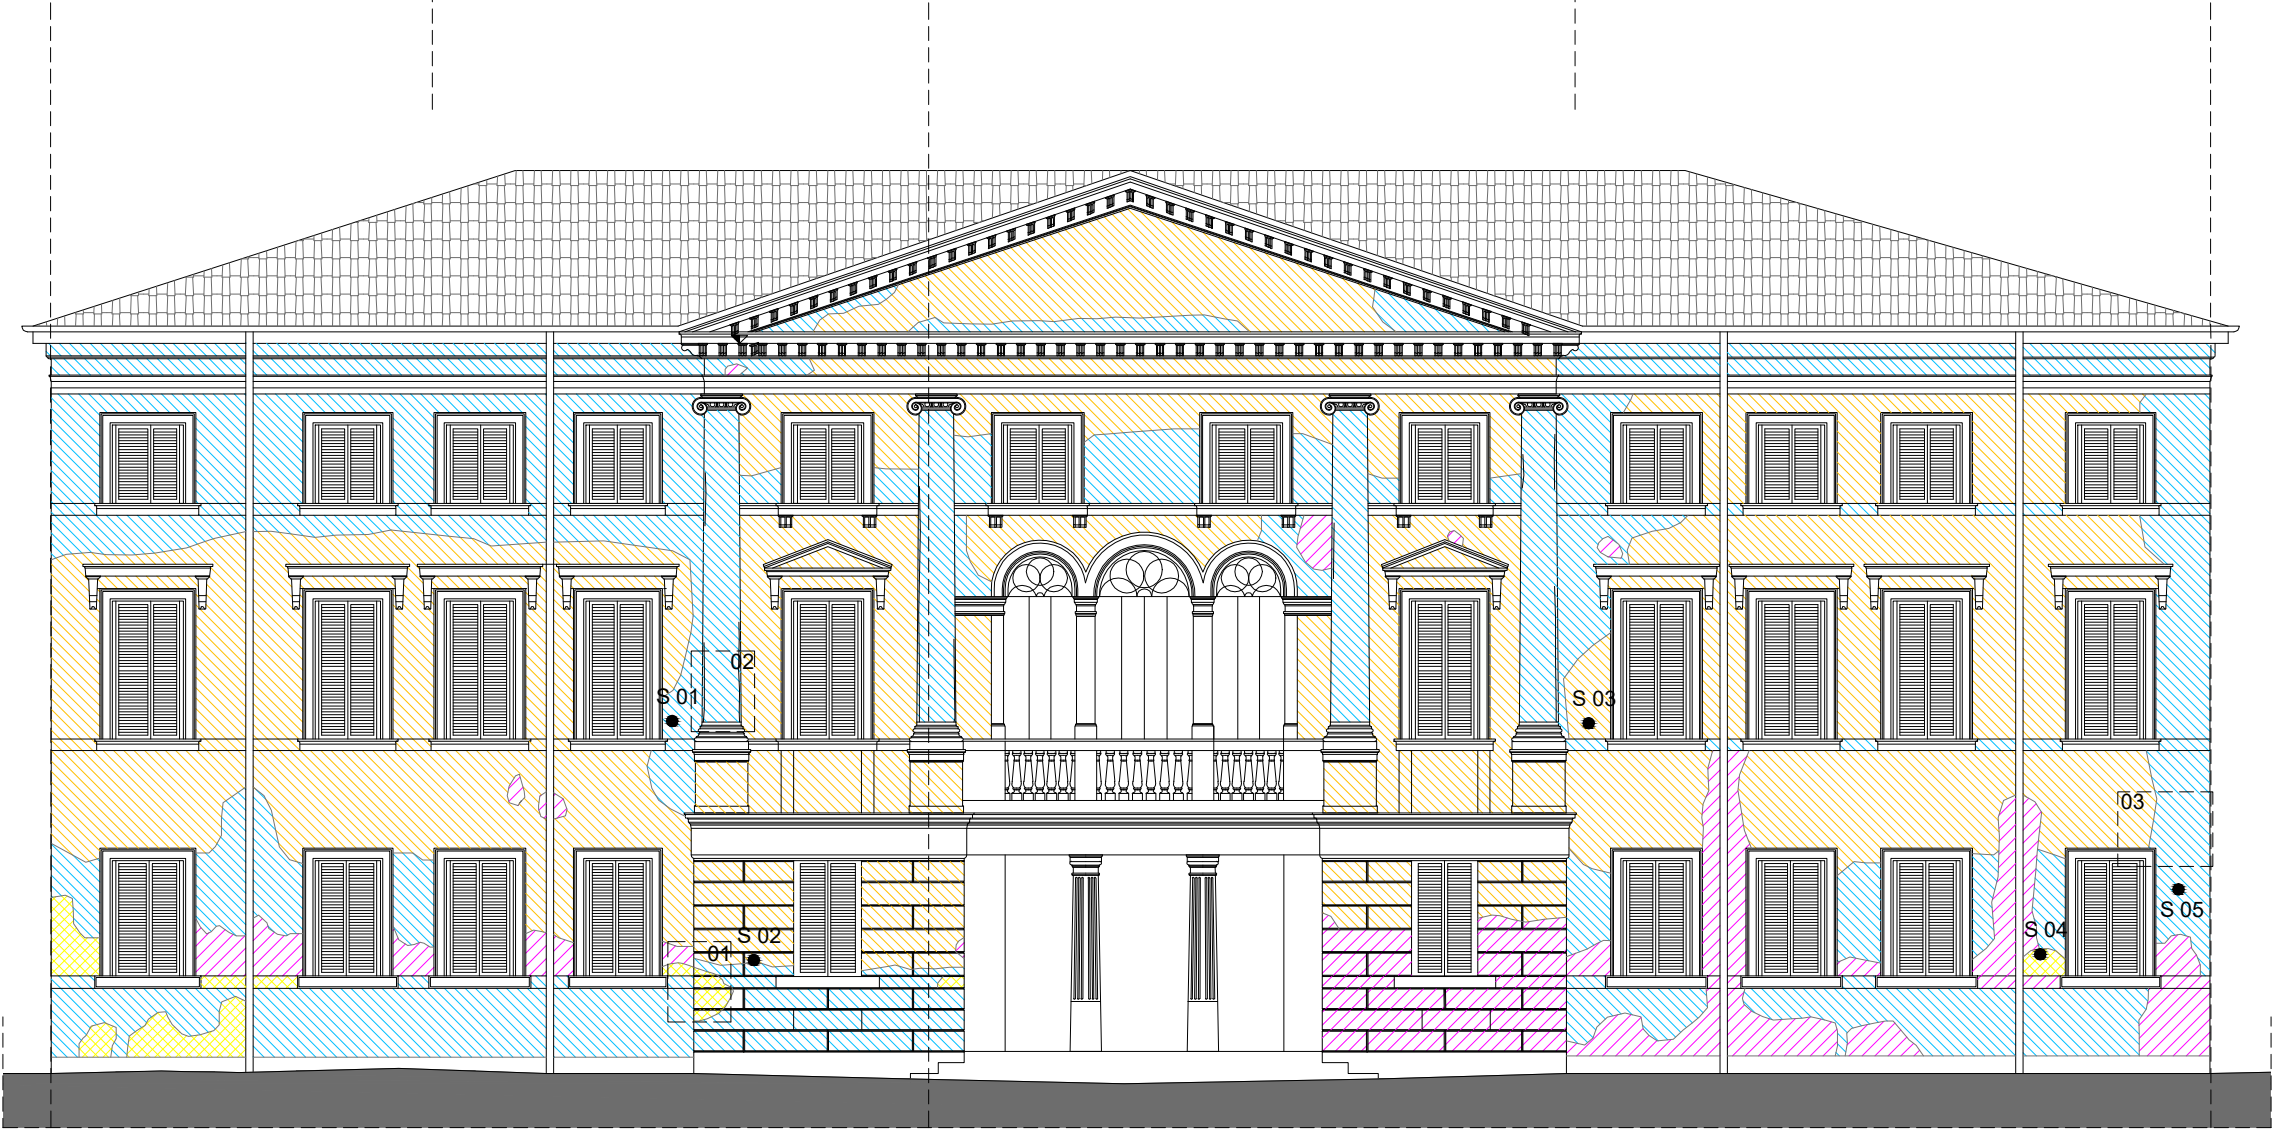
Prospetto sud. Facciata principale.

In buona parte della parte destra della facciata si sono riscontrati due strati di intonaco: a contatto con la struttura muraria, composta principalmente da sasso locale, si trova un 'marmorino povero', che testimonia come l'intervento della fine dell'Ottocento (1886), dove possibile, mantenne il precedente intonaco (picchettandolo) come arriccio e sovrapponendogli un nuovo strato di intonaco di calce e sabbia media, colorato di tono ocra. Diversamente, il lato sinistro presenta solo un intonaco ottocentesco poichè i preesistenti edifici rurali furono completamente ricostruiti.

**Intonaco con fenomeni di polverizzazione**  
L'intonaco si presenta con evidenti fenomeni di polverizzazione, perdita della colorazione superficiale e presenza di microflora.

**Intonaco con scarsa adesione al supporto.**  
L'intonaco si presenta parzialmente aggrappato con evidenti fenomeni di stacco, esfoliazioni, perdita dell'intonachino e della coloritura superficiale.

**Presenza di deposito superficiale.**  
Si evidenzia la presenza di deposito carbonioso.
-

**Patina biologica con deposito superficiale.**  
Strato aderente alla superficie di evidente natura biologica. La patina biologica è costituita da microrganismi ai quali si accumulano materiali estranei di varia natura, quali, ad esempio, polvere, terriccio, guano, ecc.

**Malte e/o rappezzi recenti incongrui.**  
Rappezzi recenti di malta cementizia e/o incongrua.
-

**Perdita di intonaco.**  
Perdita e caduta dell'intonaco con struttura muraria a vista.

**Fessurazione.**  
Fessurazione dell'intonaco con evidenti fenomeni di stacco del materiale.

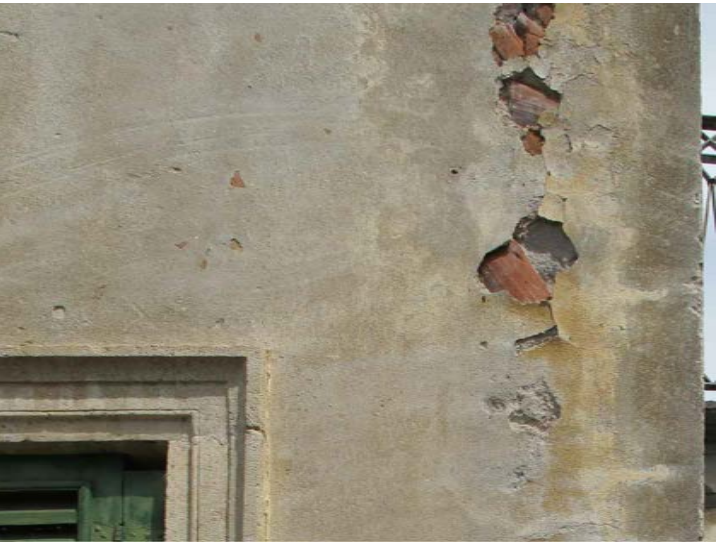
Particolare 03. Si evidenziano ampi fenomeni di stacco degli intonaci dal supporto murario.

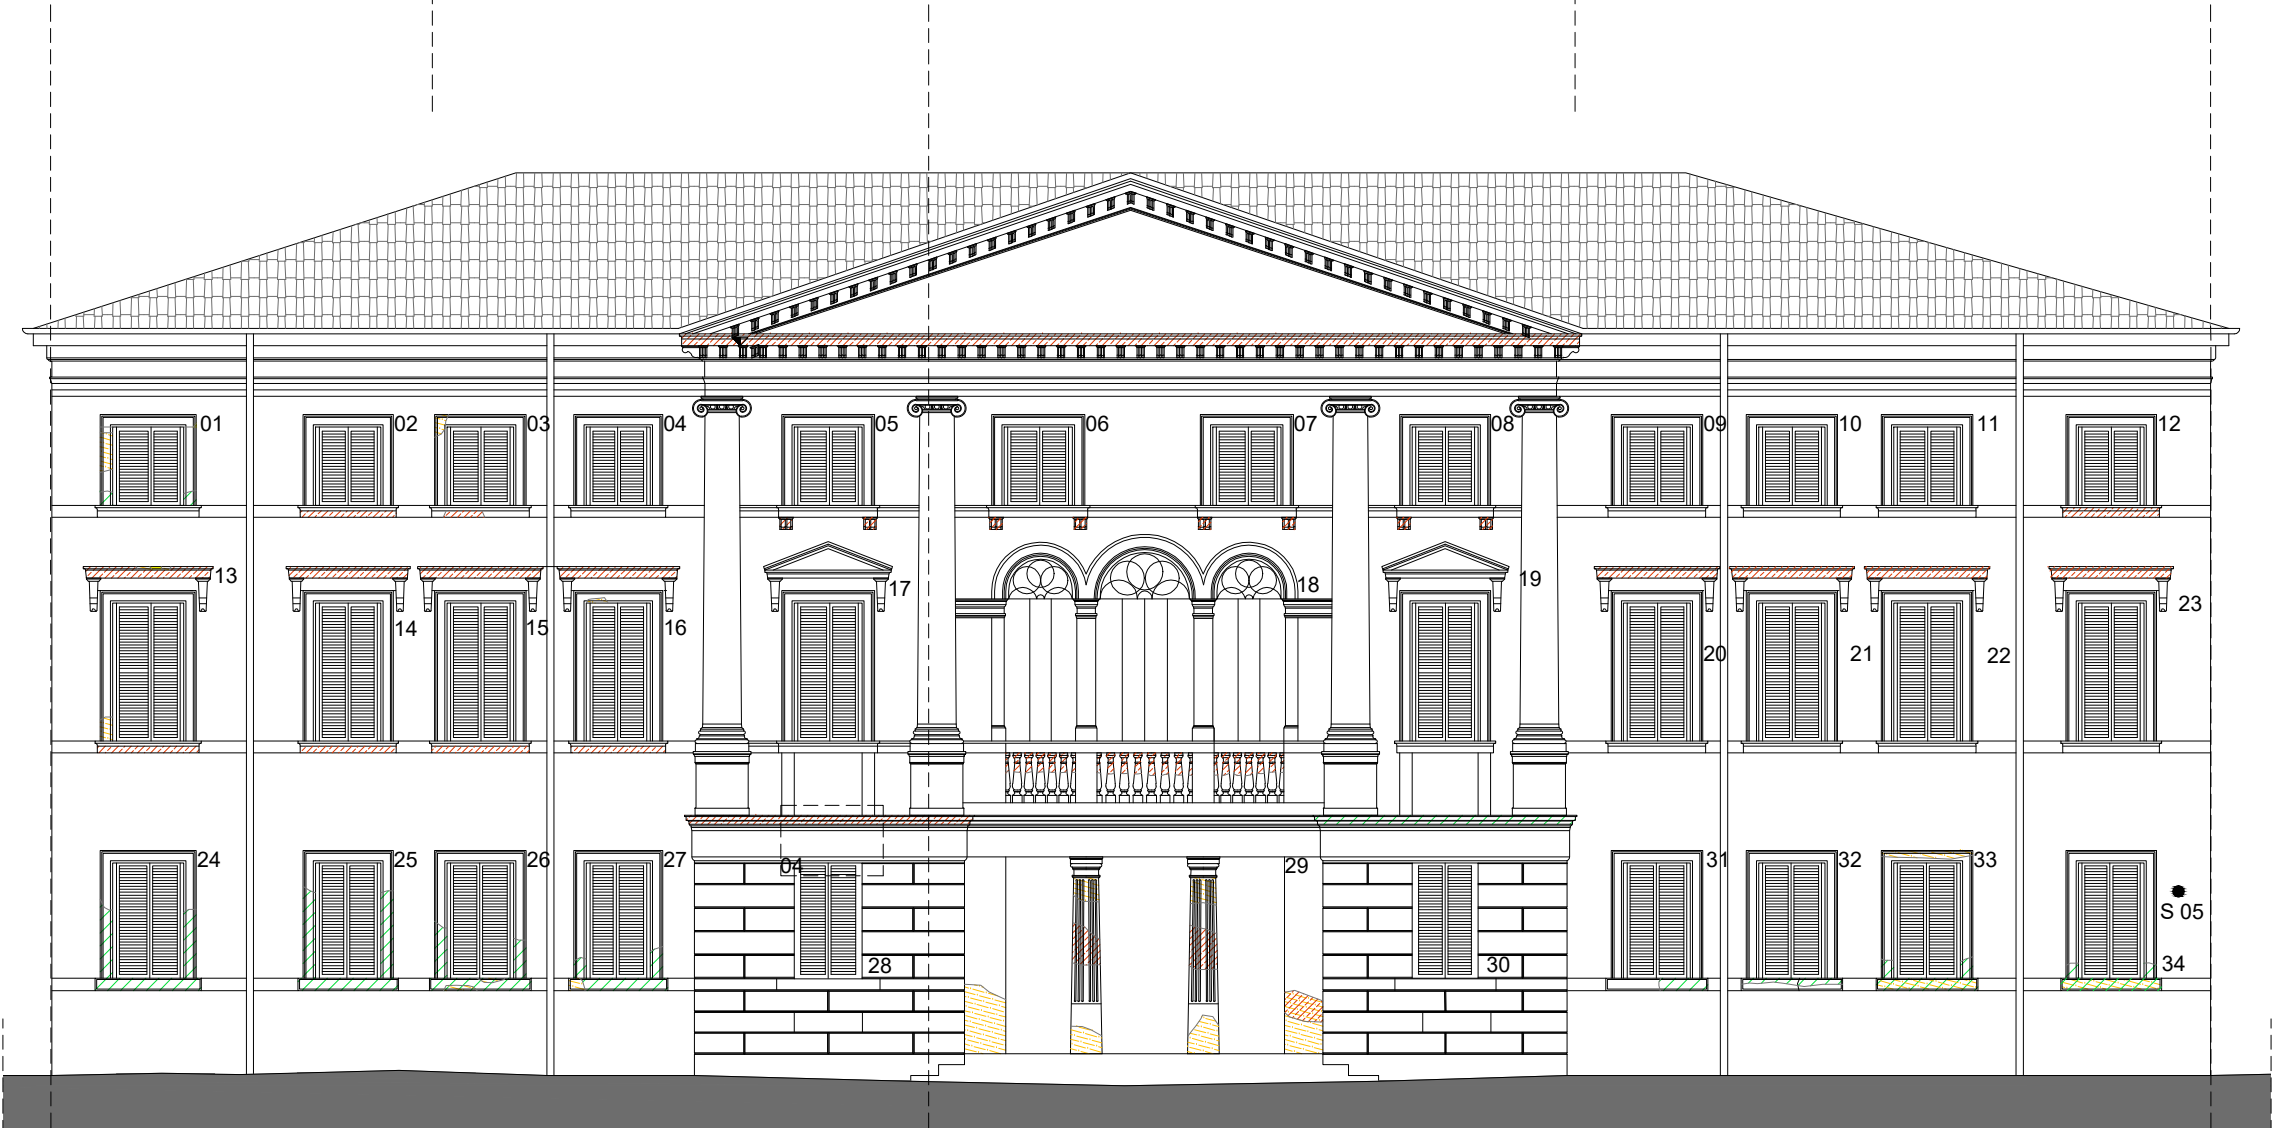
Prospetto sud. Facciata principale.

**Fratturazione o Fessurazione.**  
Degradazione che si manifesta con la formazione di soluzioni di continuità nel materiale e che può implicare lo spostamento reciproco delle parti.  
a. Preconsolidamento; g. Stuccatura con iniezioni.

**Mancanza.**  
Caduta e perdita di parti del modellato.  
b. Lavaggio generale; f. Consolidamento; g. Stuccatura.

**Deposito aderente al substrato.**  
Accumulo aderente al substrato di materiali estranei di varia natura, depositi carboniosi e residui di particolato silicatico.  
d. Pulitura; f. Consolidamento.

**Patina biologica con deposito superficiale.**  
Strato aderente alla superficie di evidente natura biologica. La patina biologica è costituita da microrganismi ai quali si accumulano materiali estranei di varia natura, quali, ad esempio, polvere, terriccio, guano, ecc.  
c. Trattamento biocida; d. Pulitura; f. Consolidamento.

**Presenza di vegetazione.**  
Presenza di vegetazione.

**Polverizzazione e microfessurazione.**  
Decoesione che si manifesta con la caduta spontanea del materiale sottoforma di polvere o granuli e formazione di microfessure.  
a. Preconsolidamento; b. Lavaggio generale; f. Consolidamento.

**Stuccature alterate e/o incongrue.**  
Presenza di stuccature alterate e/o inadatte per la loro composizione.  
e. Rimozione delle stuccature; g. Stuccatura; i. Scialbatura.

Su tutti gli elementi architettonici è presente un deposito superficiale.

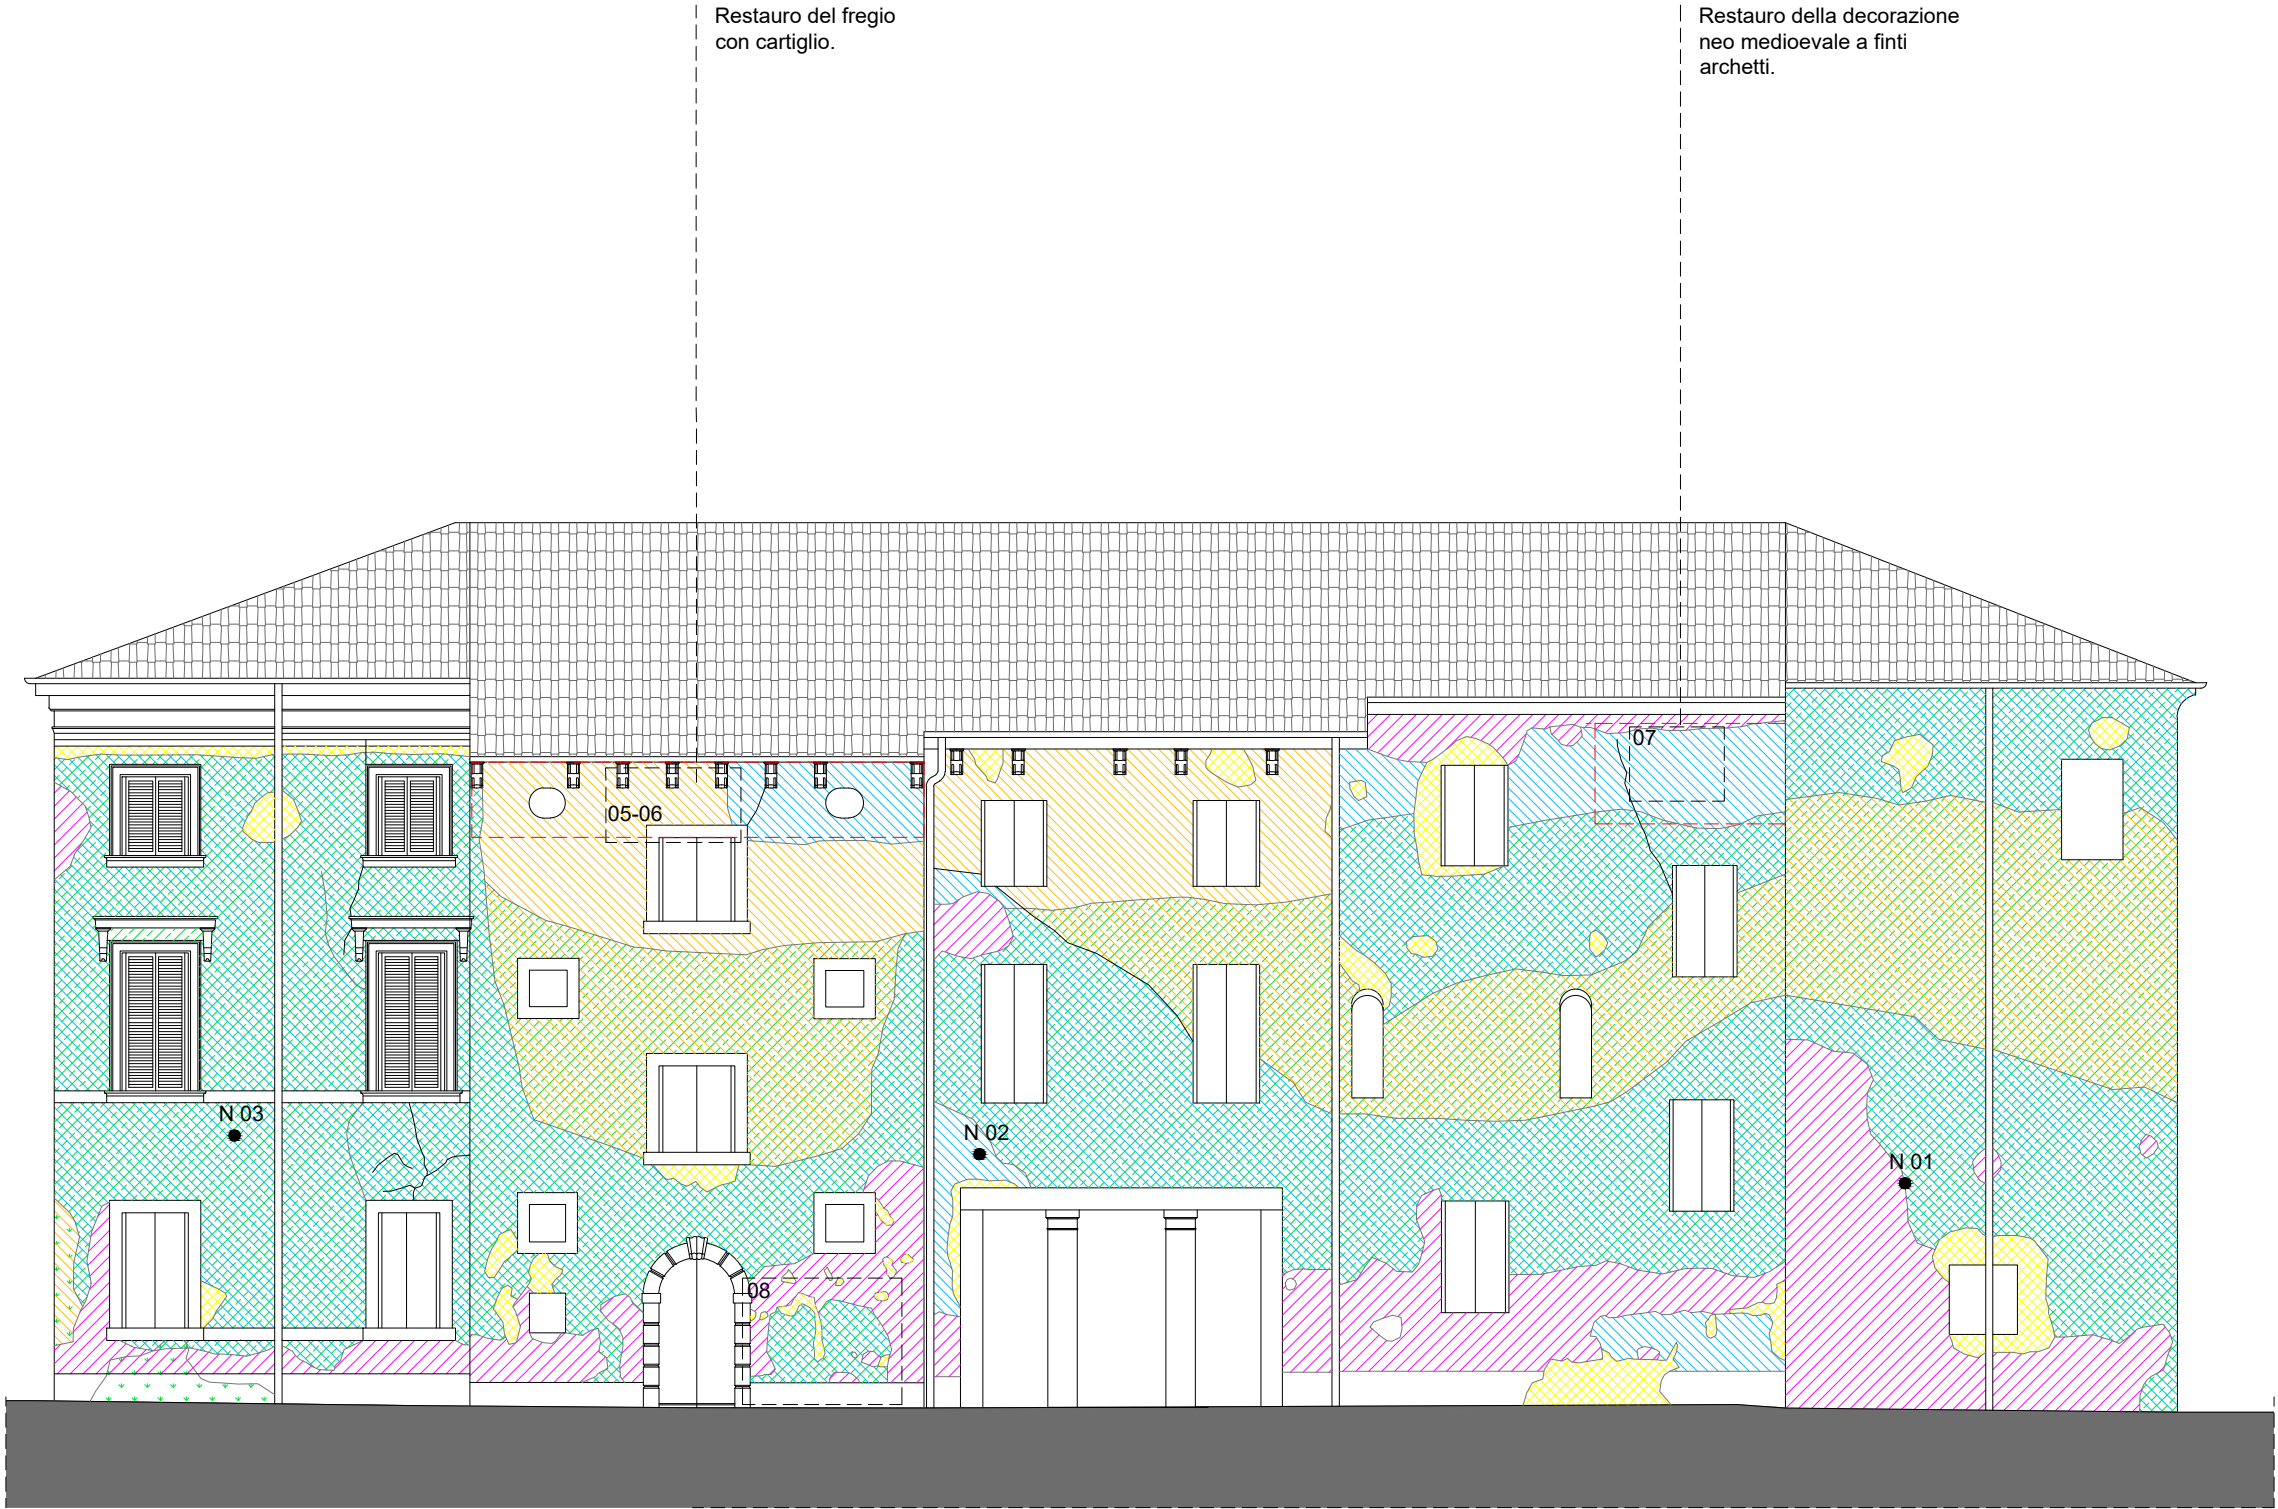
Prospetto nord.

L'intonaco dell'intero prospetto appare riproposto a seguito dell'intervento edilizio del 1886. Si evidenzia solo qualche lacerto di intonaco settecentesco nella scansione est, ad angolo con la strada.

Durante l'intervento ottocentesco venne proposta la decorazione neo medioevale a finta architettura della quale sono ancora visibili alcuni lacerti, quali il fregio che reca la data e parte degli archetti sul lato destro, nonché alcune incisioni preparatorie.

- Intonaco con fenomeni di polverizzazione.**  
L'intonaco si presenta con evidenti fenomeni di polverizzazione, perdita della colorazione superficiale e presenza di microflora.

- Intonaco con scarsa adesione al supporto.**  
L'intonaco si presenta parzialmente aggrappato con evidenti fenomeni di stacco, esfoliazioni, perdita dell'intonachino e della coloritura superficiale.

- Presenza di deposito superficiale.**  
Si evidenzia la presenza di deposito carbonioso.
- Patina biologica con deposito superficiale.**  
Strato aderente alla superficie di evidente natura biologica. La patina biologica è costituita da microrganismi ai quali si accumulano materiali estranei di varia natura, quali, ad esempio, polvere, terriccio, guano, ecc.

- Malte e/o rappezzi recenti incongrui.**  
Rappezzi recenti di malta cementizia e/o incongrua.
- Perdita di intonaco.**  
Perdita e caduta dell'intonaco con struttura muraria a vista.

- Fessurazione.**  
Fessurazione dell'intonaco con evidenti fenomeni di stacco del materiale.

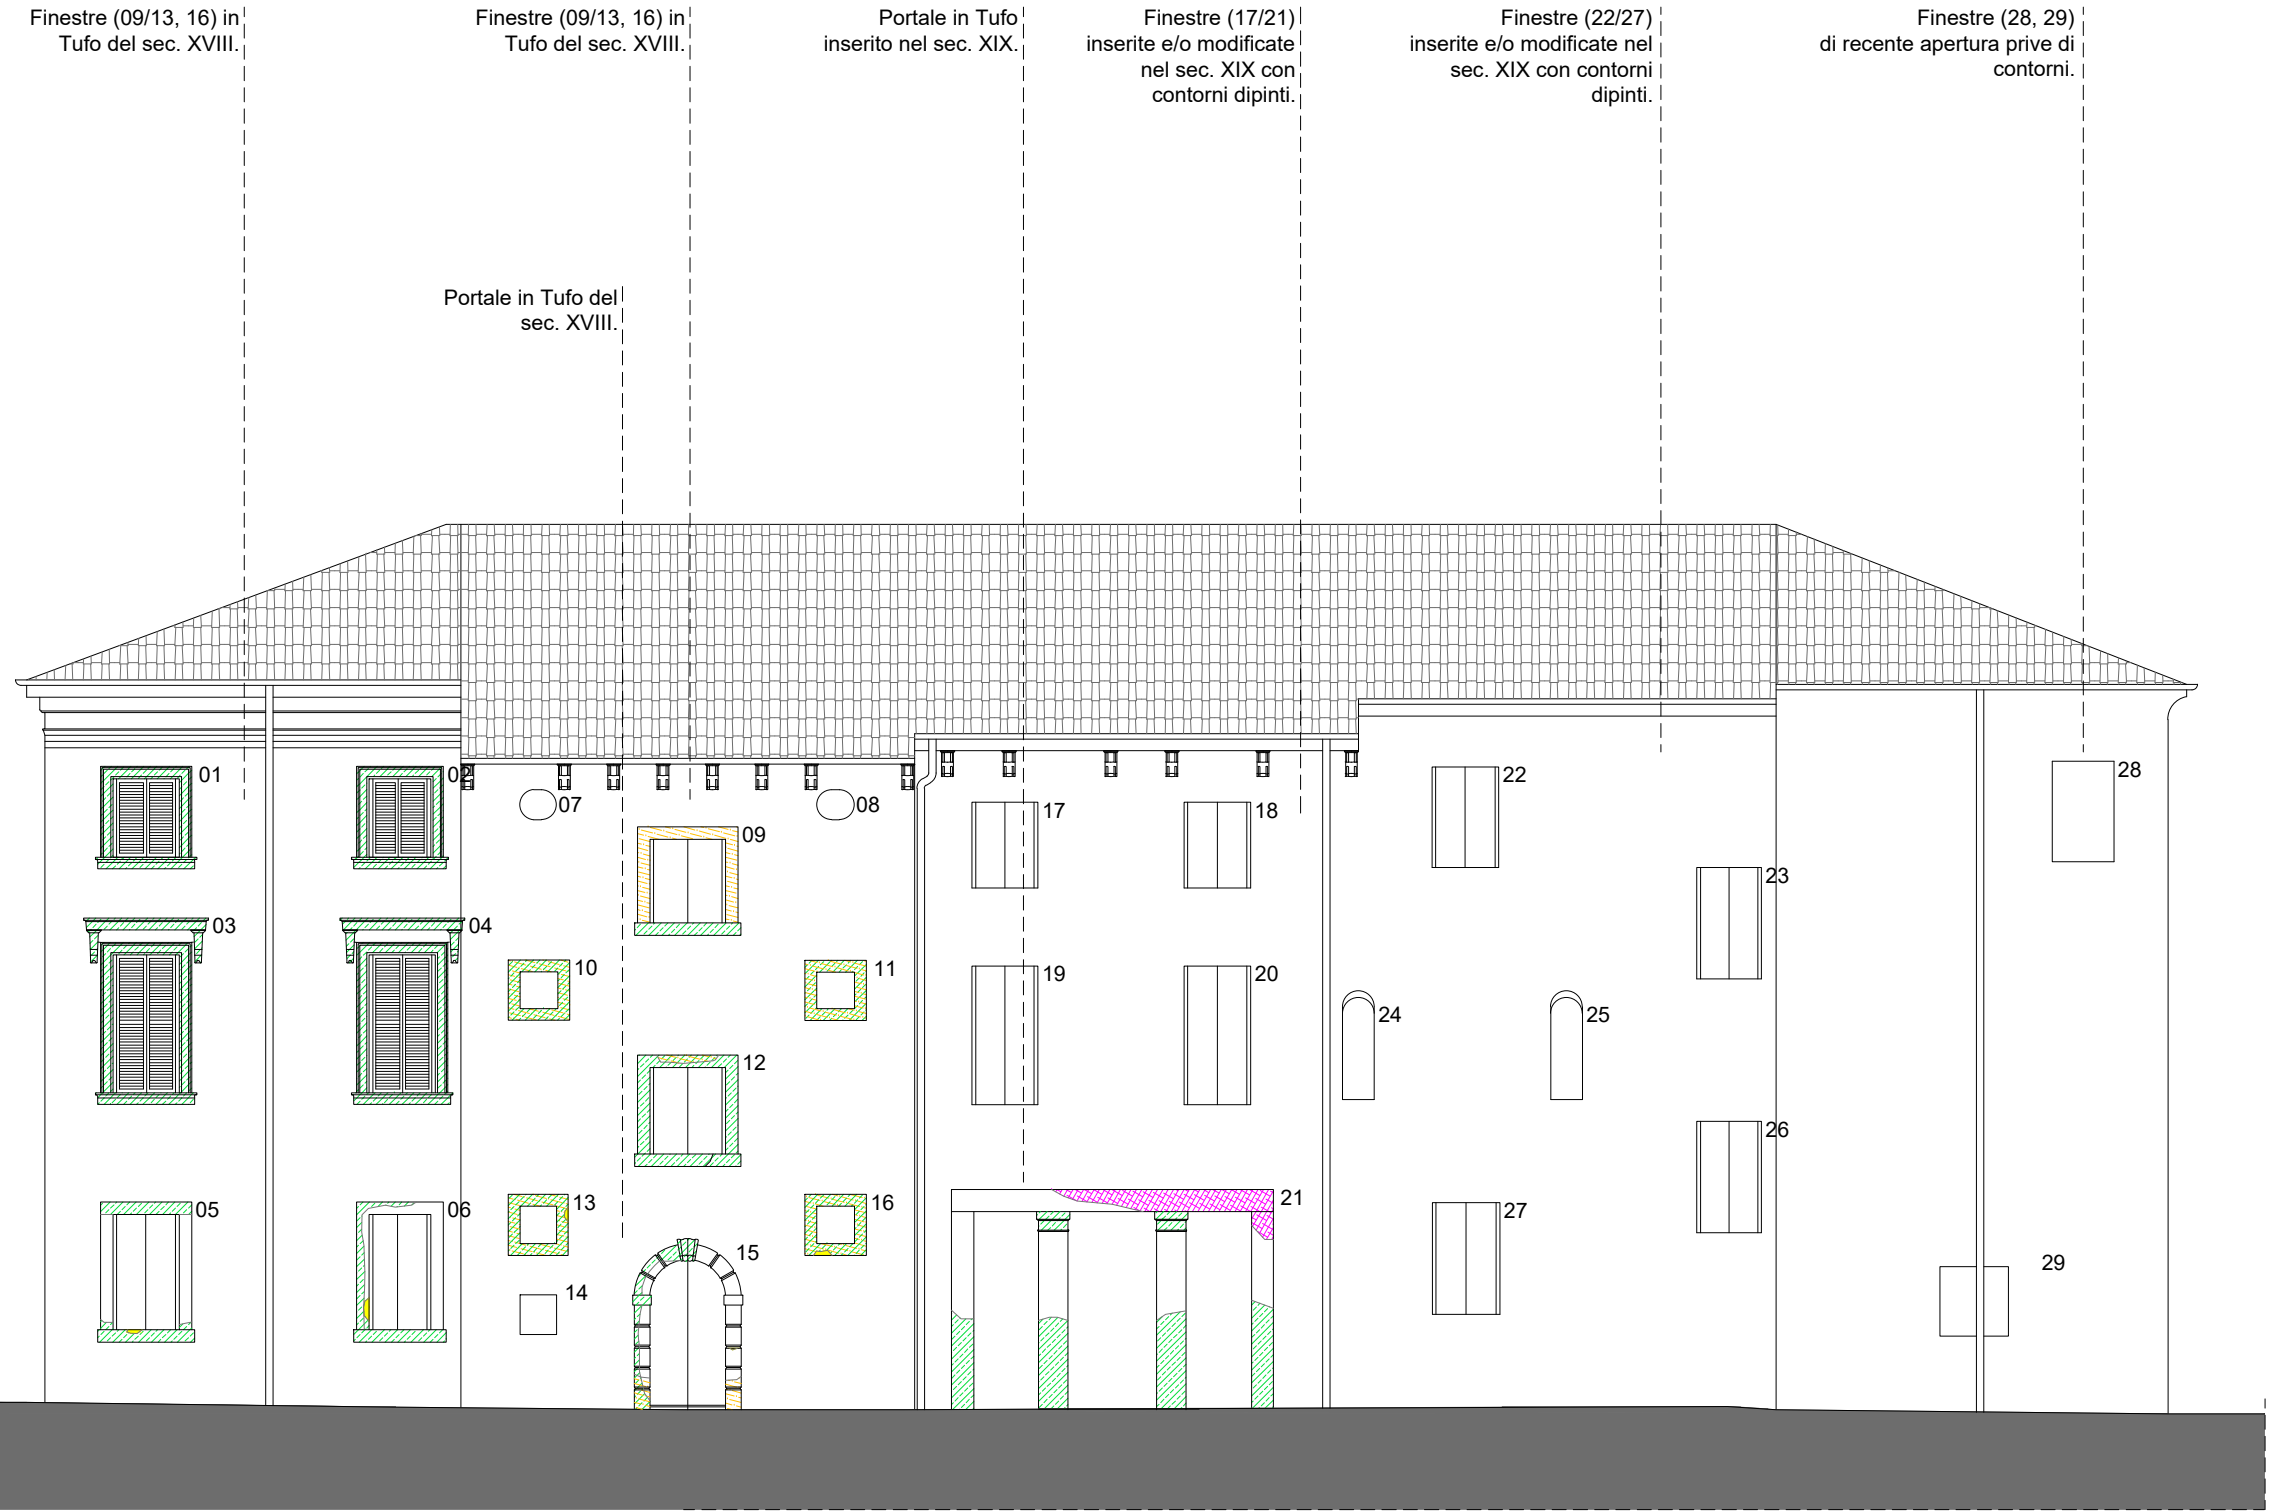
**Fratturazione o Fessurazione.**  
Degradazione che si manifesta con la formazione di soluzioni di continuità nel materiale e che può implicare lo spostamento reciproco delle parti.  
a. Preconsolidamento; g. Stuccatura con iniezioni.

**Mancanza.**  
Caduta e perdita di parti del modellato.  
b. Lavaggio generale; f. Consolidamento; g. Stuccatura.

**Deposito aderente al substrato.**  
Accumulo aderente al substrato di materiali estranei di varia natura, depositi carboniosi e residui di particolato silicatico.  
d. Pulitura; f. Consolidamento.

**Patina biologica con deposito superficiale.**  
Strato aderente alla superficie di evidente natura biologica. La patina biologica è costituita da microrganismi ai quali si accumulano materiali estranei di varia natura, quali, ad esempio, polvere, terriccio, guano, ecc.  
c. Trattamento biocida; d. Pulitura; f. Consolidamento.

**Presenza di vegetazione.**  
Presenza di vegetazione.

**Polverizzazione e microfessurazione.**  
Decoesione che si manifesta con la caduta spontanea del materiale sottoforma di polvere o granuli e formazione di microfessure.  
a. Preconsolidamento; b. Lavaggio generale; f. Consolidamento.

**Stuccature alterate e/o incongrue.**  
Presenza di stuccature alterate e/o inadatte per la loro composizione.  
e. Rimozione delle stuccature; g. Stuccatura; i. Scialbatura.

Su tutti gli elementi architettonici è presente un deposito superficiale.

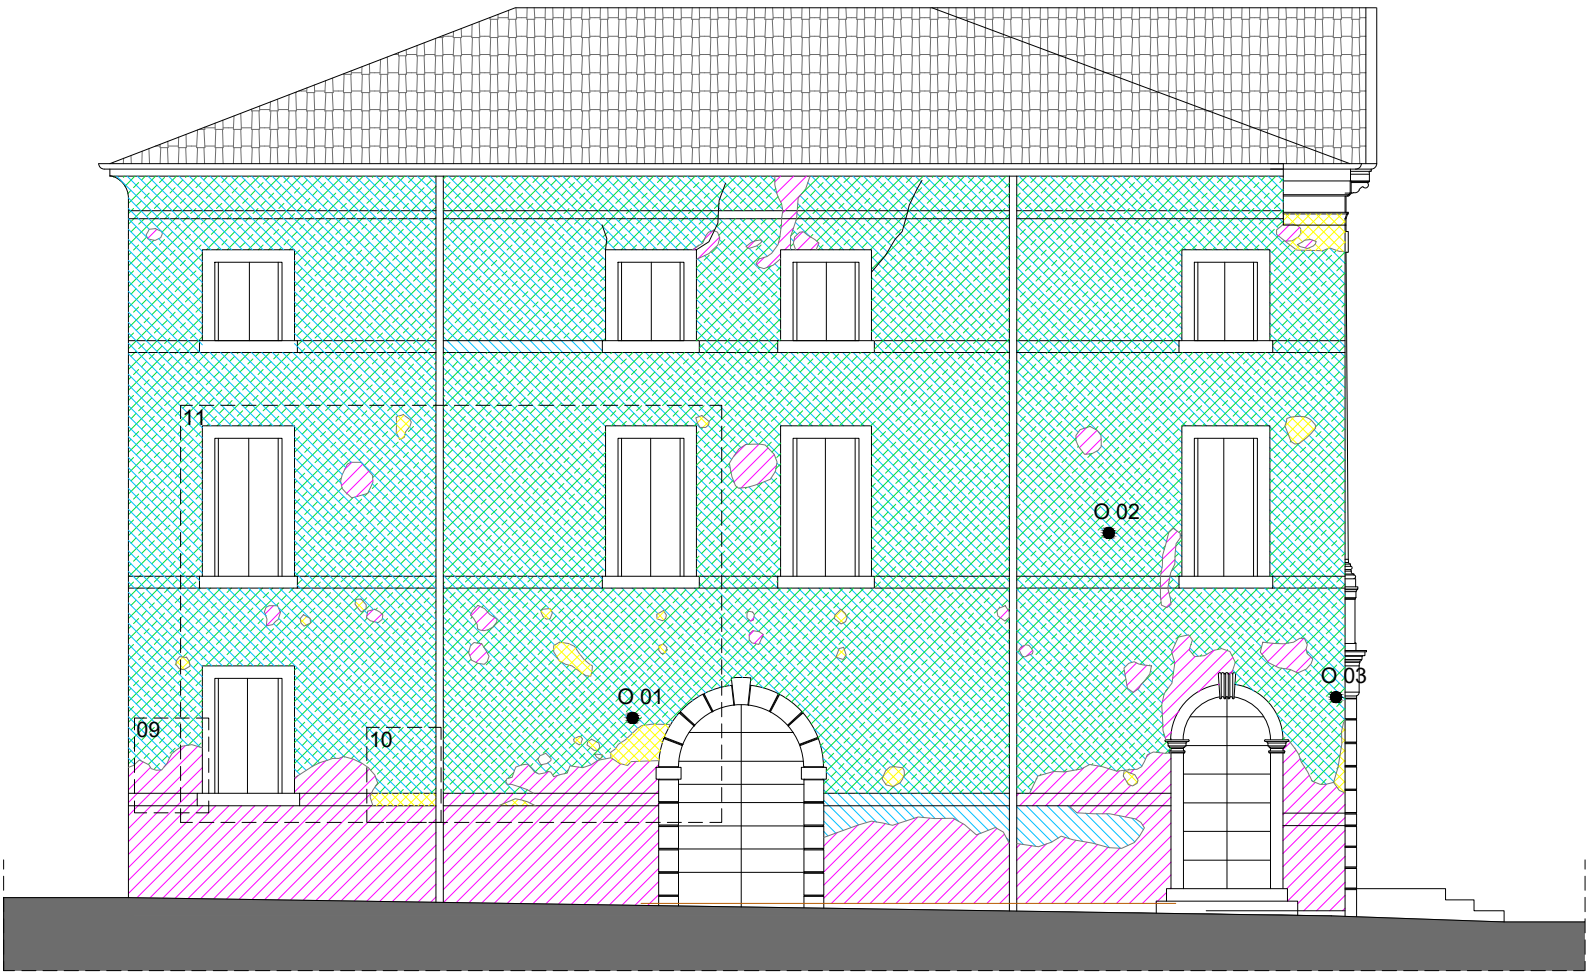
Prospetto ovest.

L'intonaco dell'intero prospetto appare completamente riproposto a seguito dell'intervento edilizio del 1886. Le finiture superficiali sono realizzate in continuità con la facciata principale.

- 
- Intonaco con fenomeni di polverizzazione**  
L'intonaco si presenta con evidenti fenomeni di polverizzazione, perdita della colorazione superficiale e presenza di microflora.

- 
- Intonaco con scarsa adesione al supporto.**  
L'intonaco si presenta parzialmente aggrappato con evidenti fenomeni di stacco, esfoliazioni, perdita dell'intonachino e della coloritura superficiale.

- 
- Presenza di deposito superficiale.**  
Si evidenzia la presenza di deposito carbonioso.
- 
- Patina biologica con deposito superficiale.**  
Strato aderente alla superficie di evidente natura biologica. La patina biologica è costituita da microrganismi ai quali si accumulano materiali estranei di varia natura, quali, ad esempio, polvere, terriccio, guano, ecc.

- 
- Malte e/o rappezzi recenti incongrui.**  
Rappezzi recenti di malta cementizia e/o incongrua.
- 
- Perdita di intonaco.**  
Perdita e caduta dell'intonaco con struttura muraria a vista.

- 
- Fessurazione.**  
Fessurazione dell'intonaco con evidenti fenomeni di stacco del materiale.

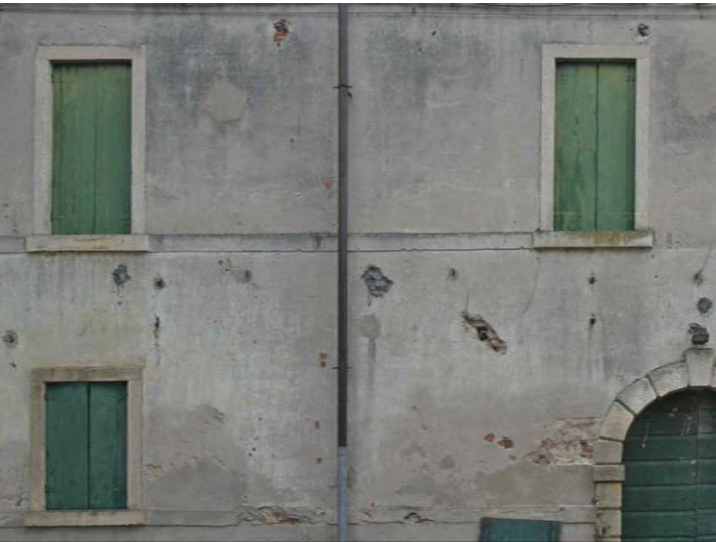
Particolare 11. Si evidenzia il grave stato conservativo dell'intonaco.

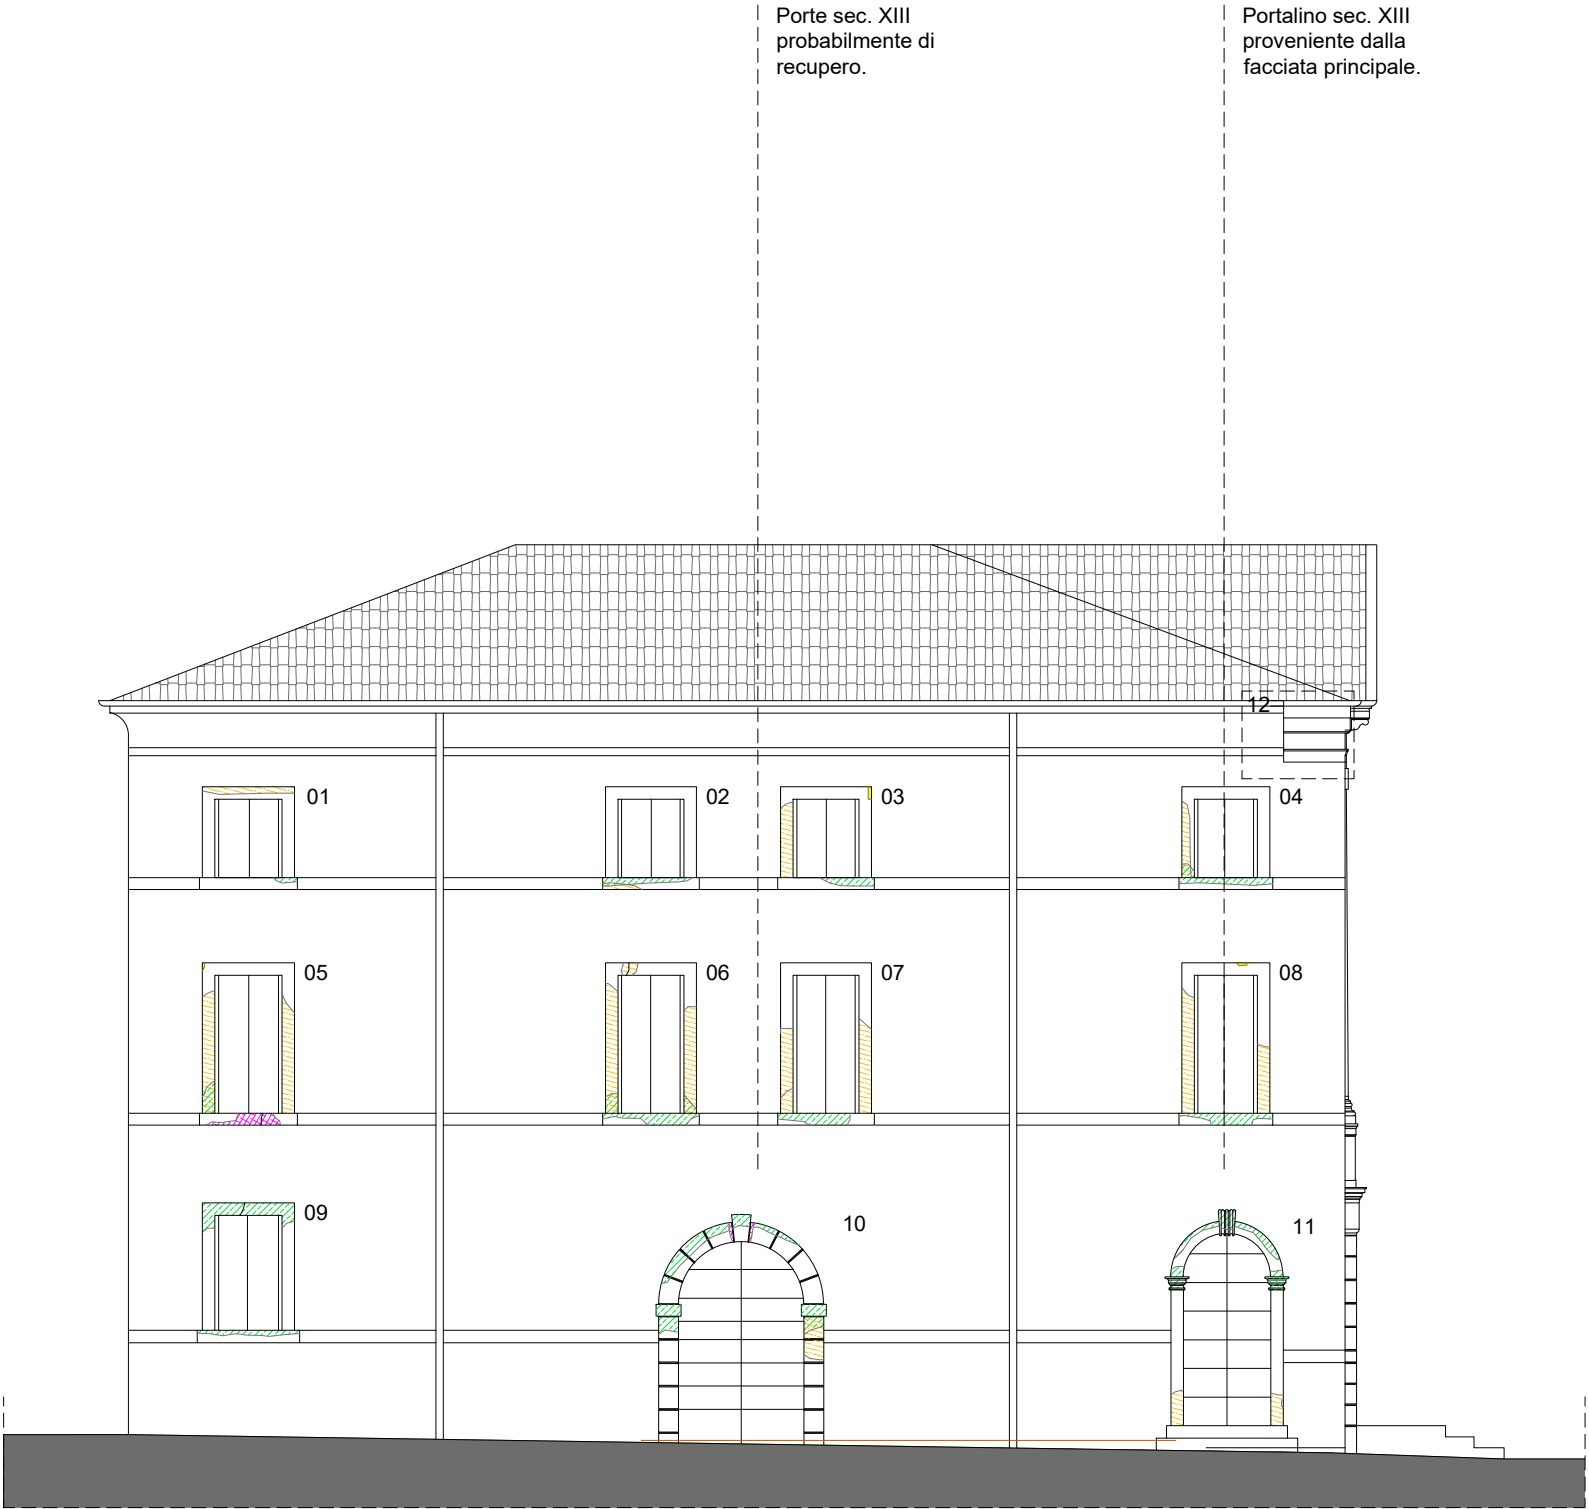
Prospetto ovest.

**Fratturazione o Fessurazione.**  
Degradazione che si manifesta con la formazione di soluzioni di continuità nel materiale e che può implicare lo spostamento reciproco delle parti.  
a. Preconsolidamento; g. Stuccatura con iniezioni.

**Mancanza.**  
Caduta e perdita di parti del modellato.  
b. Lavaggio generale; f. Consolidamento; g. Stuccatura.

**Polverizzazione e microfessurazione.**  
Decoesione che si manifesta con la caduta spontanea del materiale sottoforma di polvere o granuli e formazione di microfessure.  
a. Preconsolidamento; b. Lavaggio generale; f. Consolidamento.

**Stuccature alterate e/o incongrue.**  
Presenza di stuccature alterate e/o inadatte per la loro composizione.  
e. Rimozione delle stuccature; g. Stuccatura; i. Scialbatura.

Su tutti gli elementi architettonici è presente un deposito superficiale.

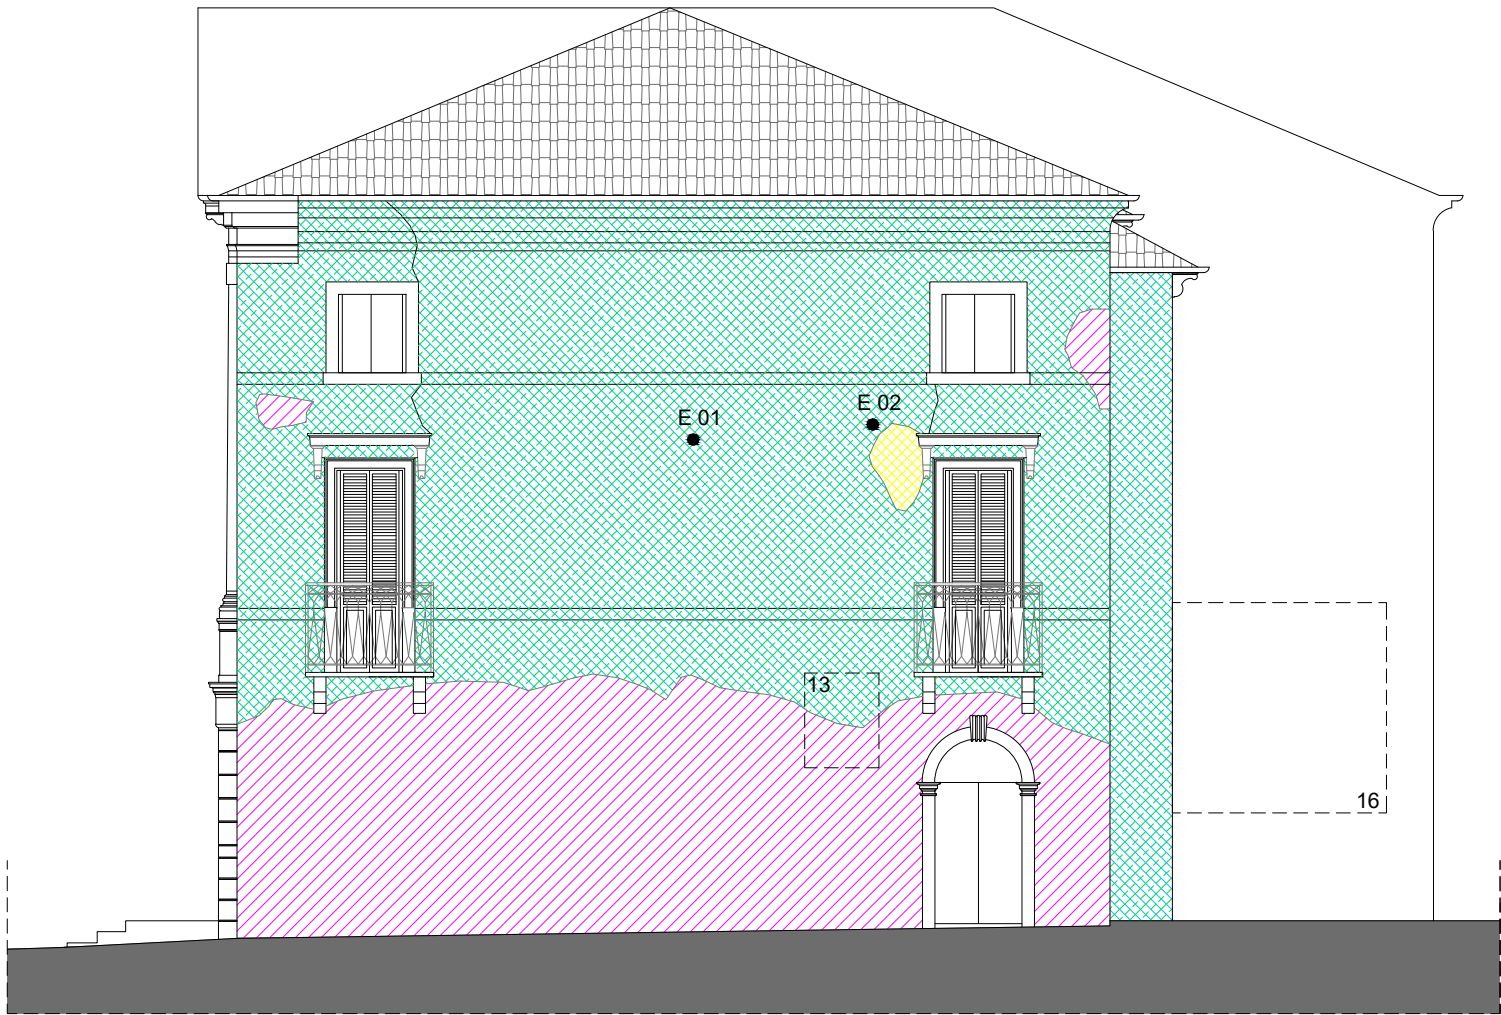
Prospetto est.

Nella maggiorparte del prospetto l'intonaco appare riproposto a seguito dell'intervento edilizio del 1886. Si evidenziano comunque lacerti di intonaco settecentesco originale alla villa.

- Intonaco con fenomeni di polverizzazione**  
L'intonaco si presenta con evidenti fenomeni di polverizzazione, perdita della colorazione superficiale e presenza di microflora.

- Intonaco con scarsa adesione al supporto.**  
L'intonaco si presenta parzialmente aggrappato con evidenti fenomeni di stacco, esfoliazioni, perdita dell'intonachino e della coloritura superficiale.

- Presenza di deposito superficiale.**  
Si evidenzia la presenza di deposito carbonioso.
- Patina biologica con deposito superficiale.**  
Strato aderente alla superficie di evidente natura biologica. La patina biologica è costituita da microrganismi ai quali si accumulano materiali estranei di varia natura, quali, ad esempio, polvere, terriccio, guano, ecc.

- Malte e/o rappezzi recenti incongrui.**  
Rappezzi recenti di malta cementizia e/o incongrua.
- Perdita di intonaco.**  
Perdita e caduta dell'intonaco con struttura muraria a vista.

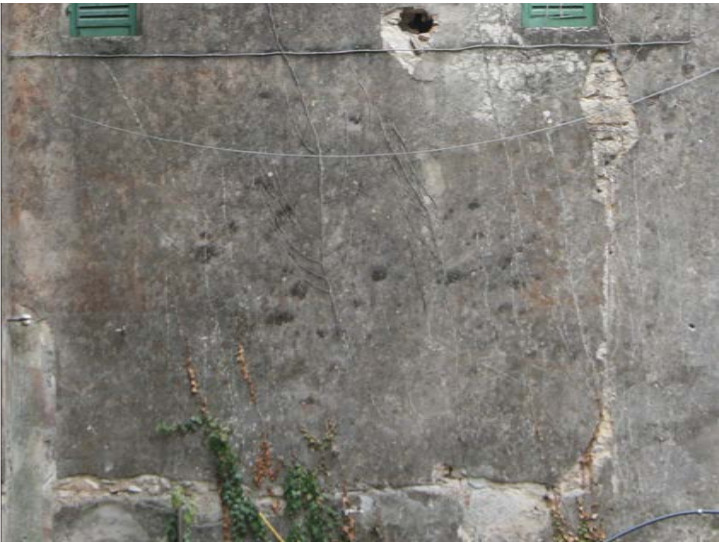
Particolare 16. Si evidenzia il grave stato conservativo dell'intonaco.
