VILLA ZOPPI, NICCOLI, MILANI  
LOC. SAN ZENO, COLOGNOLA AI COLLI (VR)

**PROGETTO DI RESTAURO DELLE FACCIATE DELLA  
VILLA E DEGLI ANNESSI RUSTICI D'INGRESSO**

**RILIEVO CRITICO E STATO DI DEGRADO CON ANALISI DEI SONDAGGI  
STRATIGRAFICI, METODOLOGIA DI RESTAURO DEGLI INTONACI E DEGLI  
ELEMENTI ARCHITETTONICI LAPIDEI/TUFACEI**

**ALLEGATO GRAFICO**

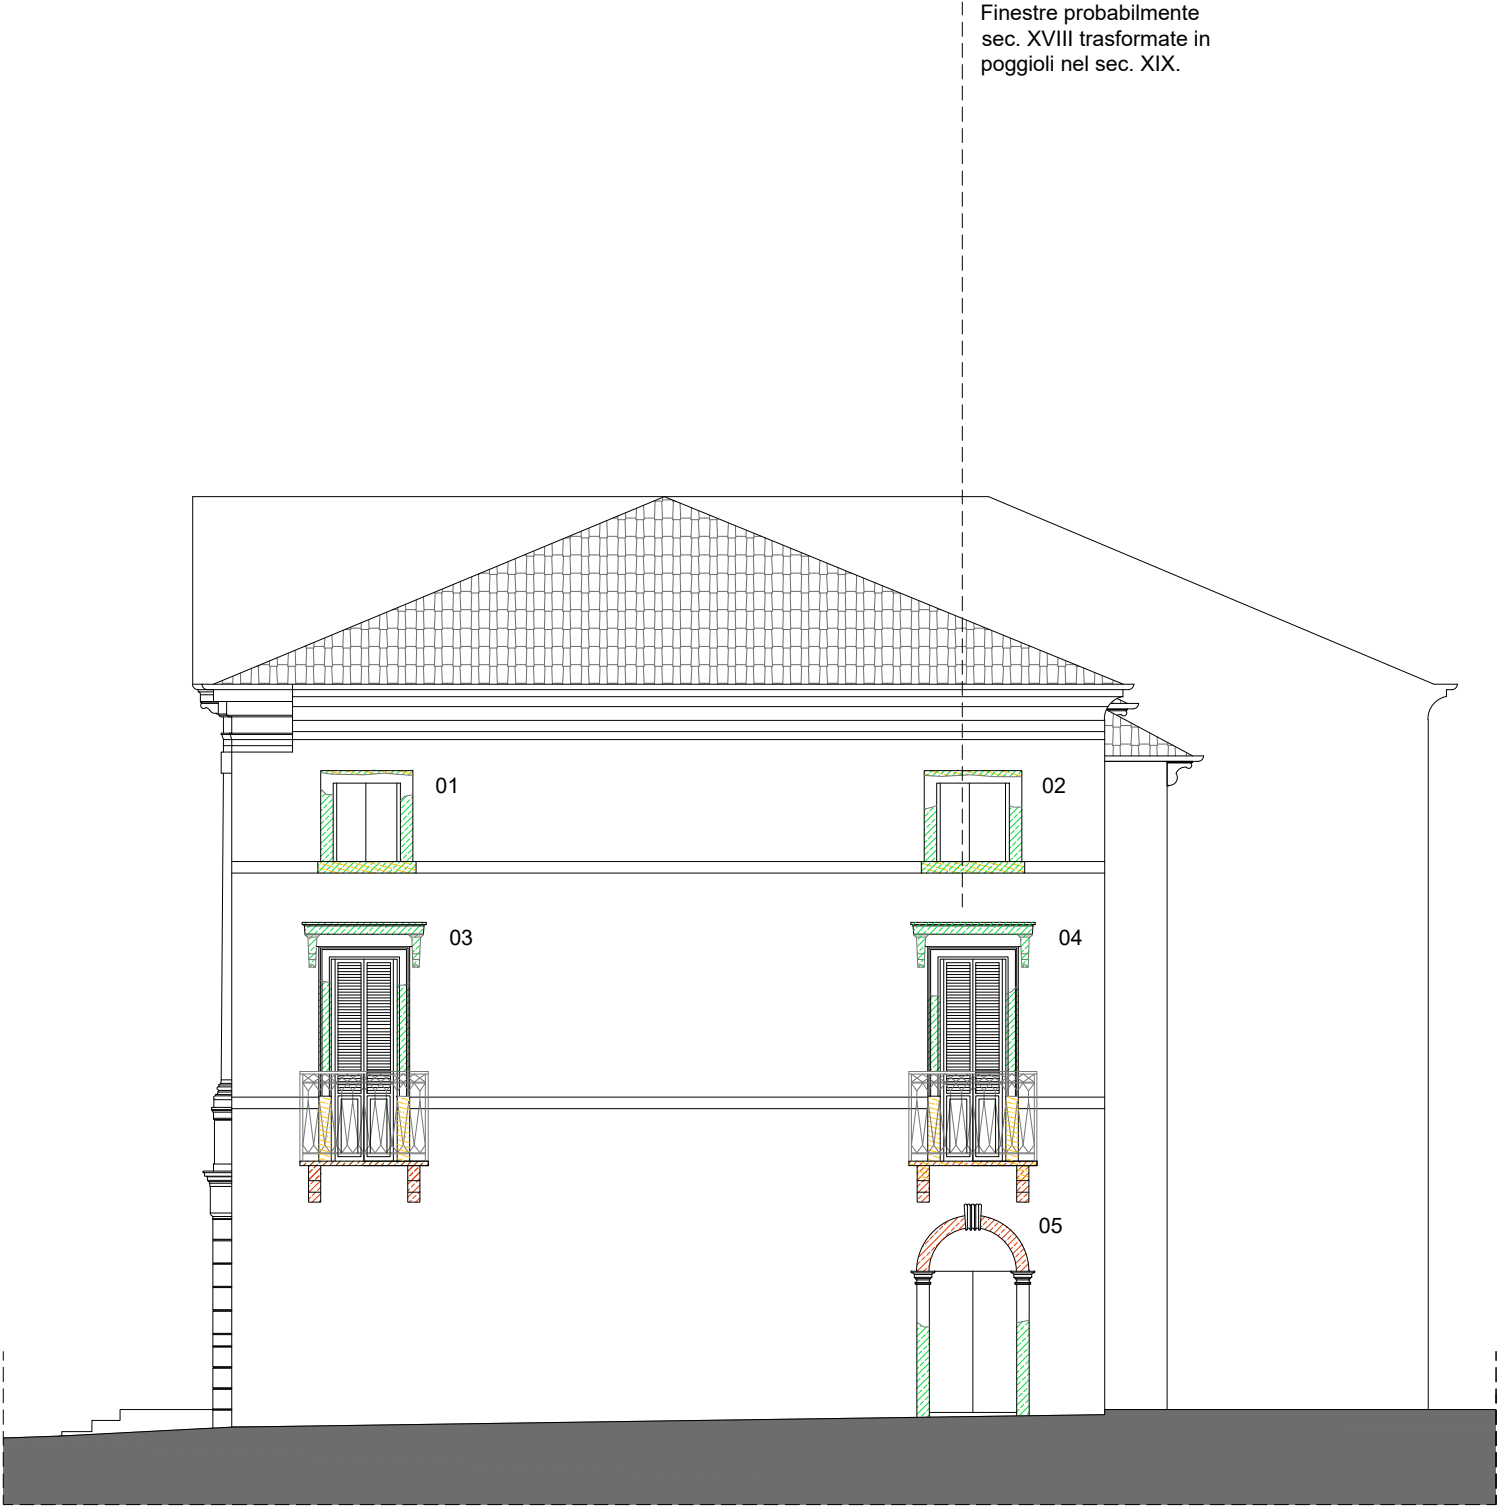
Prospetto est.

**Fratturazione o Fessurazione.**  
Degradazione che si manifesta con la formazione di soluzioni di continuità nel materiale e che può implicare lo spostamento reciproco delle parti.  
a. Preconsolidamento; g. Stuccatura con iniezioni.

**Mancanza.**  
Caduta e perdita di parti del modellato.  
b. Lavaggio generale; f. Consolidamento; g. Stuccatura.

**Polverizzazione e microfessurazione.**  
Decoesione che si manifesta con la caduta spontanea del materiale sottoforma di polvere o granuli e formazione di microfessure.  
a. Preconsolidamento; b. Lavaggio generale; f. Consolidamento.

**Stuccature alterate e/o incongrue.**  
Presenza di stuccature alterate e/o inadatte per la loro composizione.  
e. Rimozione delle stuccature; g. Stuccatura; i. Scialbatura.

Su tutti gli elementi architettonici è presente un deposito superficiale.

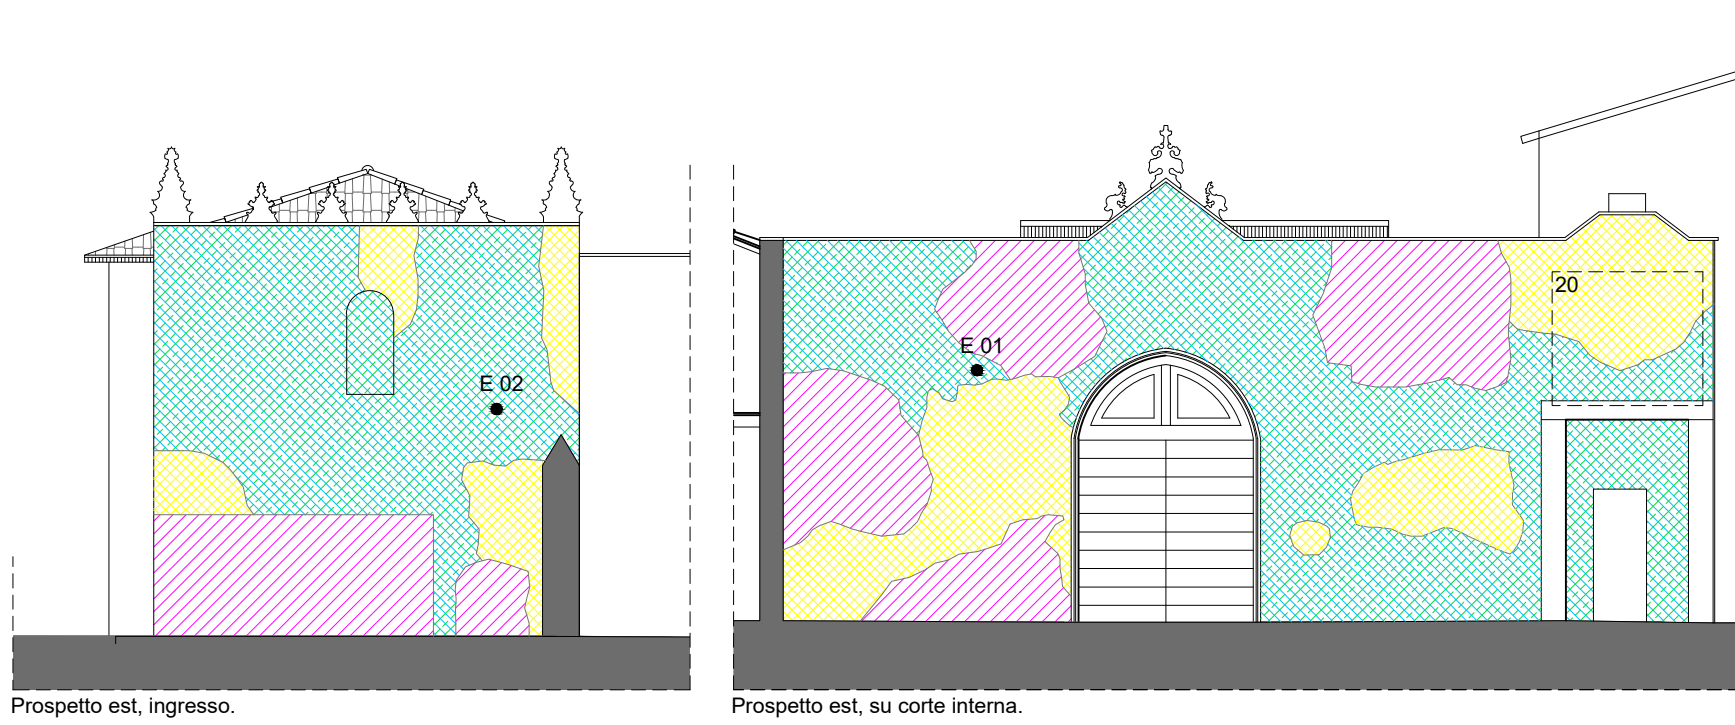
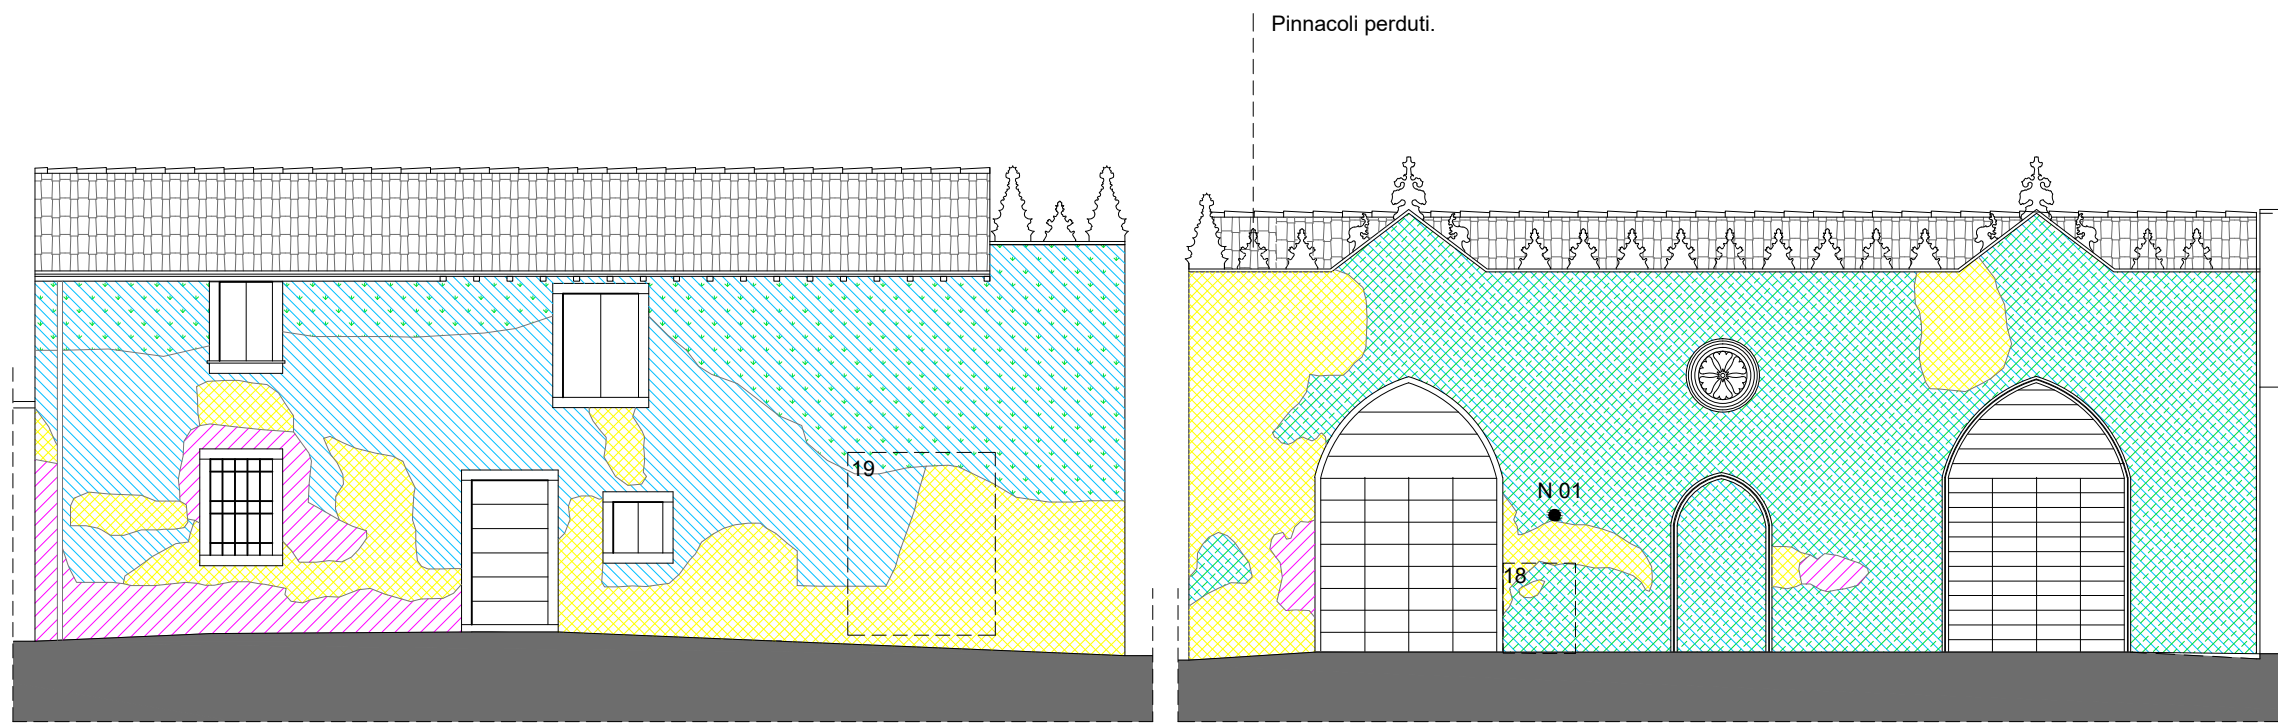
Nei lati nord ed est sono stati riscontrati più strati di intonaco, probabilmente nel 1886, il nuovo annesso rustico decorato in stile neomedioevale, ha mantenuto parte della struttura muraria più antica, adattandola alla nuova costruzione. Il prospetto sud mostra un grave stato conservativo con ampie perdite di intonaco.

**Intonaco con fenomeni di polverizzazione**  
L'intonaco si presenta con evidenti fenomeni di polverizzazione, perdita della colorazione superficiale e presenza di microflora.

**Intonaco con scarsa adesione al supporto.**  
L'intonaco si presenta parzialmente aggrappato con evidenti fenomeni di stacco, esfoliazioni, perdita dell'intonachino e della coloritura superficiale.

**Perdita di intonaco.**  
Perdita e caduta dell'intonaco con struttura muraria a vista.

**Fessurazione.**  
Fessurazione dell'intonaco con evidenti fenomeni di stacco del materiale.

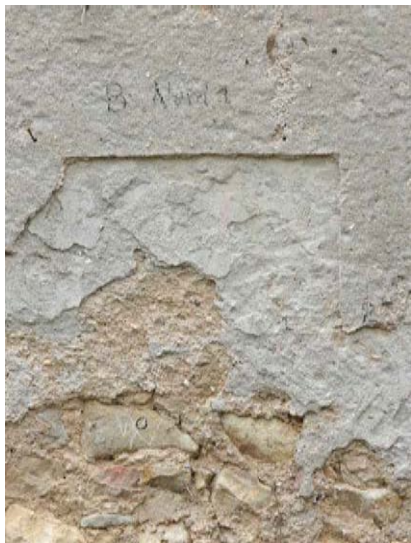
Sondaggio nord 01. Si evidenziano due strati di intonaco; l'ultimo del 1886.

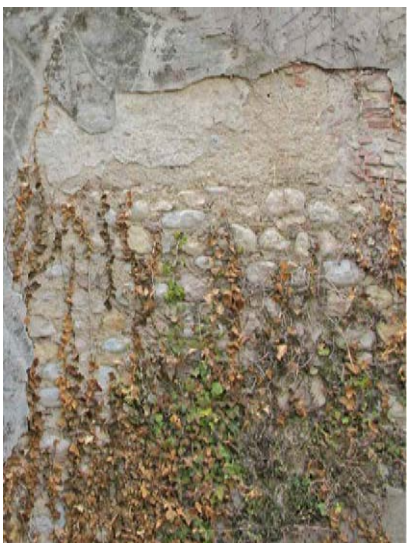
Sondaggio est 01. Si evidenziano due strati di intonaco; l'ultimo del 1886.

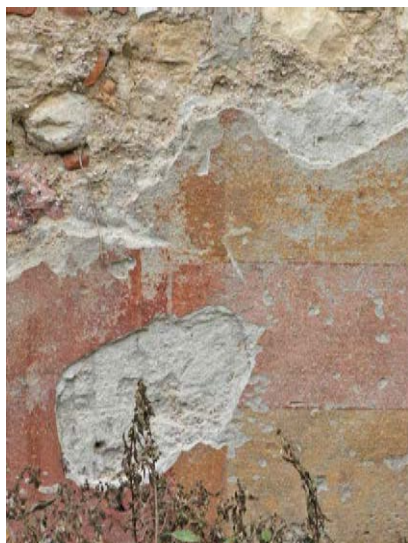
Particolare 18. Prospetto nord. Si evidenziano tracce della decorazione.

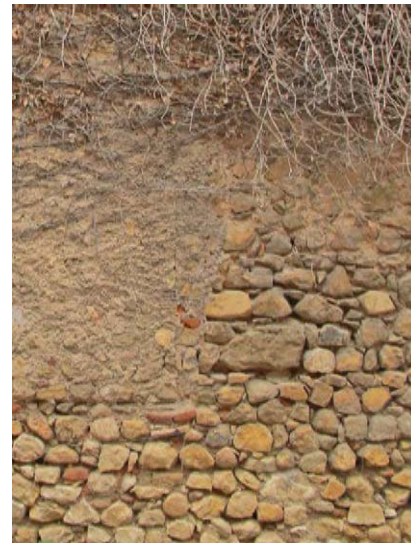
Particolare 19. Prospetto sud. Si nota la finestra tamponata e la perdita di intonaco.

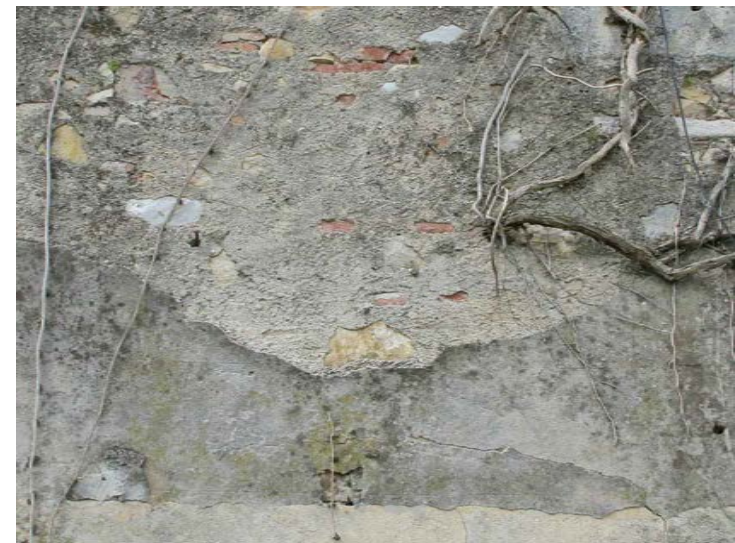
Particolare 20. Prospetto est. Si evidenzia la perdita dell'intonaco e tracce di incisione nella zona inferiore.
