STUDIO BRESSAN

RELAZIONE TECNICA

Oggetto: progetto di un piano di recupero per la ristrutturazione di un fabbricato, situato in via G. Marconi di proprietà dei Sigg. Scartozzoni Paolo, Riccardo, Tiziano e Zanoni Luciana.

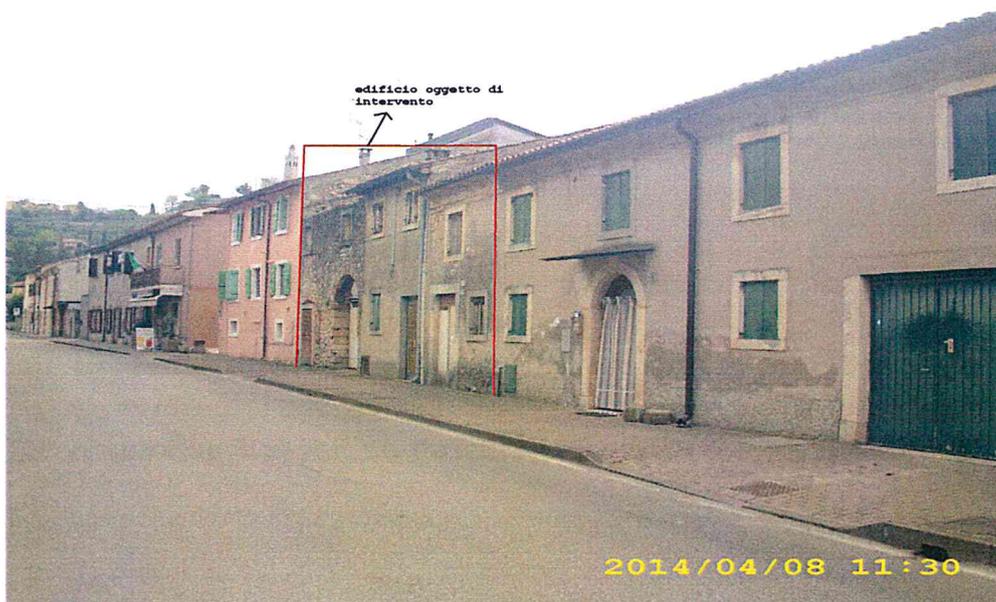
Gli edifici oggetto di intervento e prospicienti alla via Marconi (foto 1-2-3)

Foto 1 – fabbricato su via Marconi

sono del primo 900, costruiti in cortina con altri edifici e sono catalogati nel piano degli interventi con i n° 56, 58, 61. L'edificio catalogato n° 56, 58 è disposto su due piani fuori terra e le murature sono in sasso sia per quelle perimetrali che per quelle di spina e contro spina.

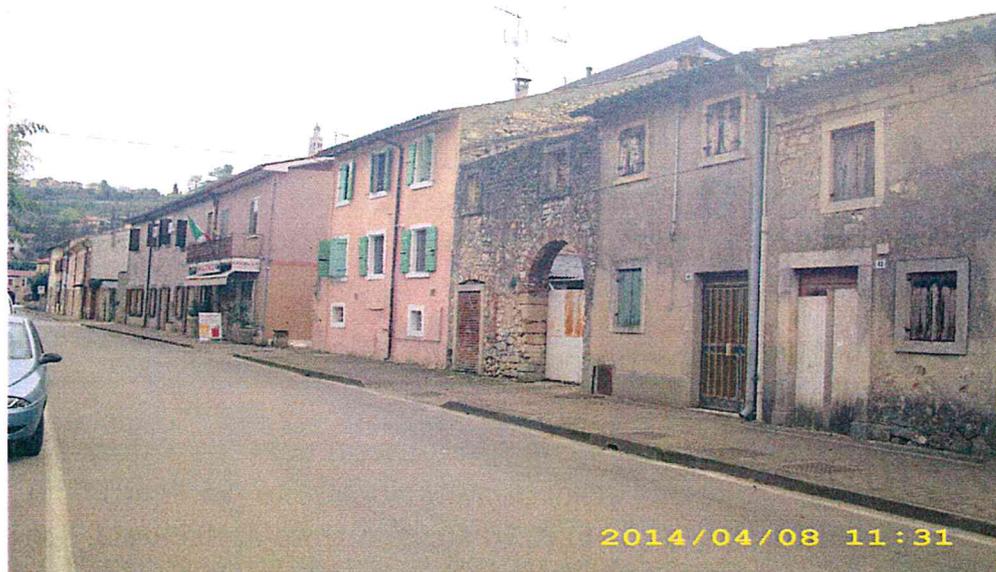
Foto 2 – fabbricato su via Marconi

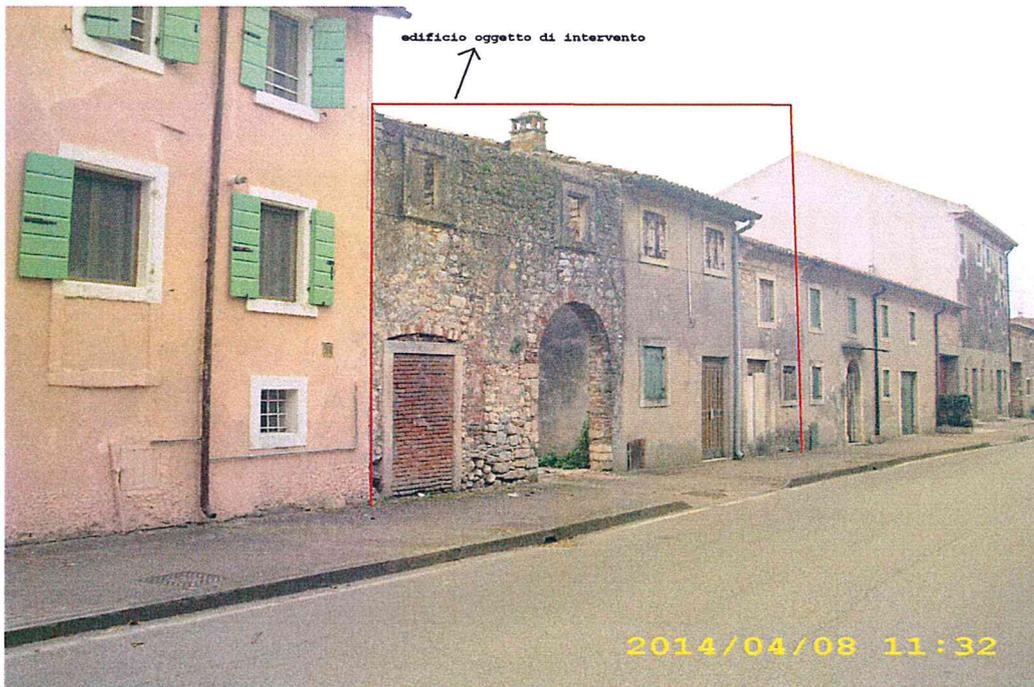
Foto 3 – fabbricato su via Marconi

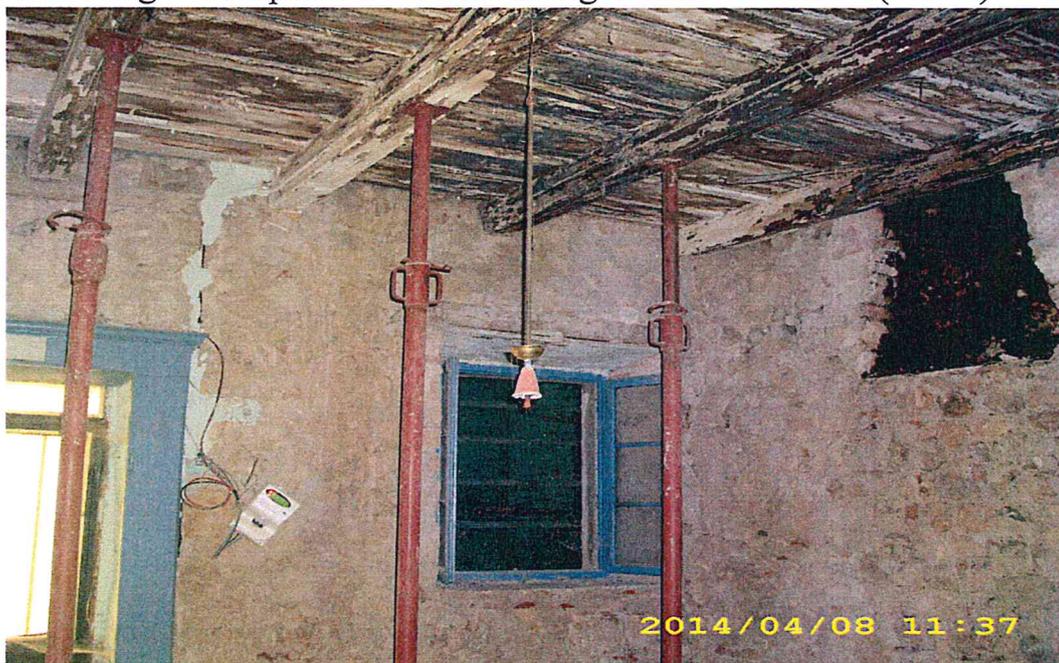
I solai sono in legno composti da travetti in legno con solo assito (foto 4).

Foto 4 – particolare solaio di piano

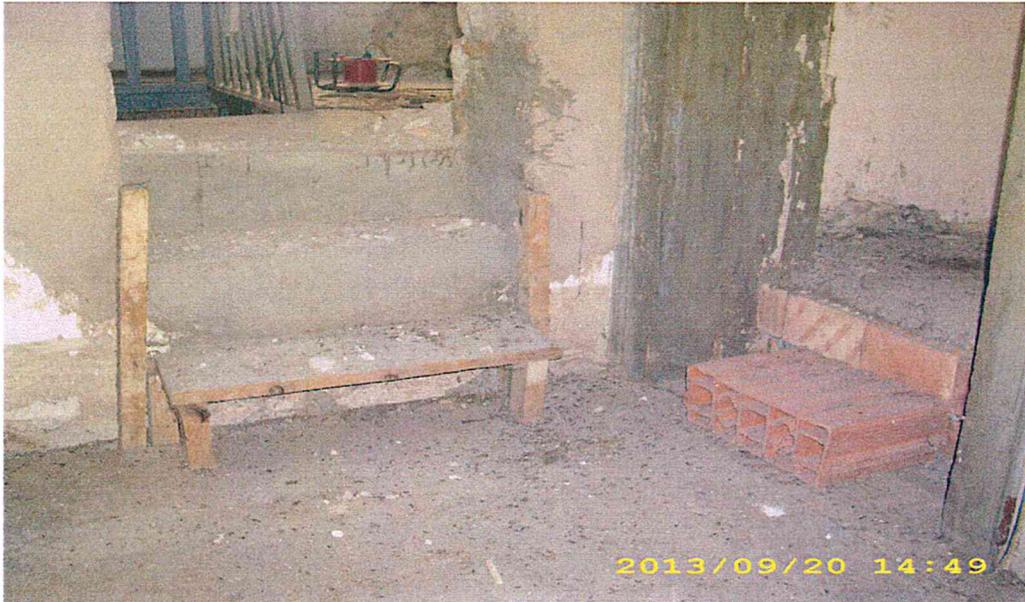
Le altezze interne sono varie essendo l'imposta dei solai posti a quote diverse (foto 5)

Foto 5 – dislivello solai di piano

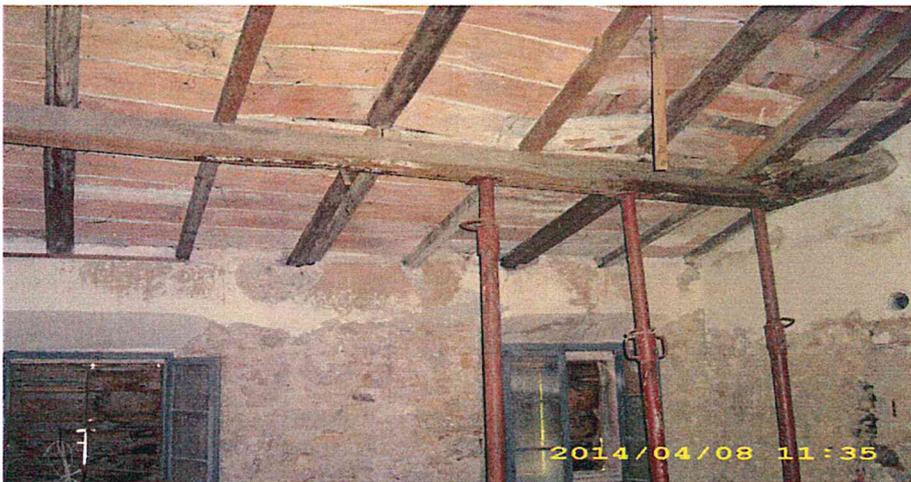
La copertura è a due falde con le gronde poste a due livelli.
L'orditura del tetto è in legno con tavelle e tavelline in cotto, il manto di copertura è in coppi (foto 6, 7).

Foto 6 – particolare copertura

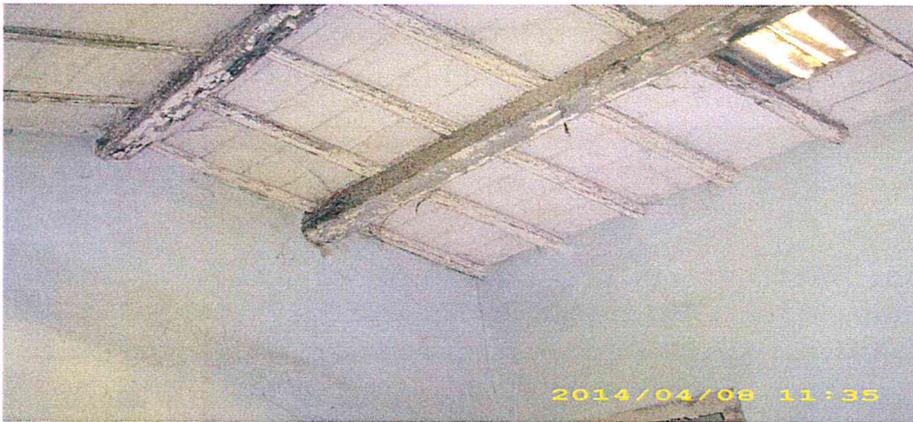
Foto 7 – particolare copertura

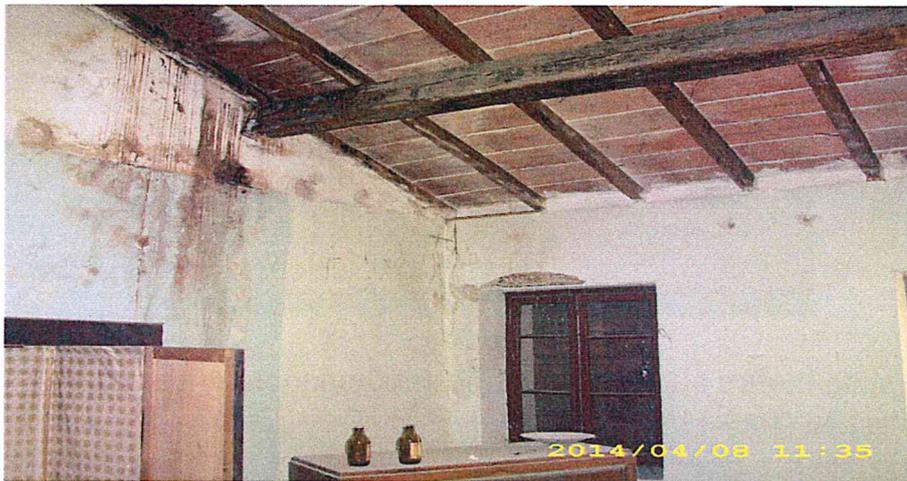
Foto 8 – particolare copertura

Le gronde per l'edificio più basso inferiore sono in mattoni e pitra a volto, mentre l'edificio più alto le gronde sono costituite da travicelli in legno in prolungamento del solaio in legno di copertura. La copertura presenta notevoli infiltrazioni di acqua (foto 8). I serramenti sono in legno fatiscenti con vetro semplice. Il portoncino di ingresso è in alluminio mentre l'altro ingresso è chiuso con pannelli da cantiere edile (foto 9).

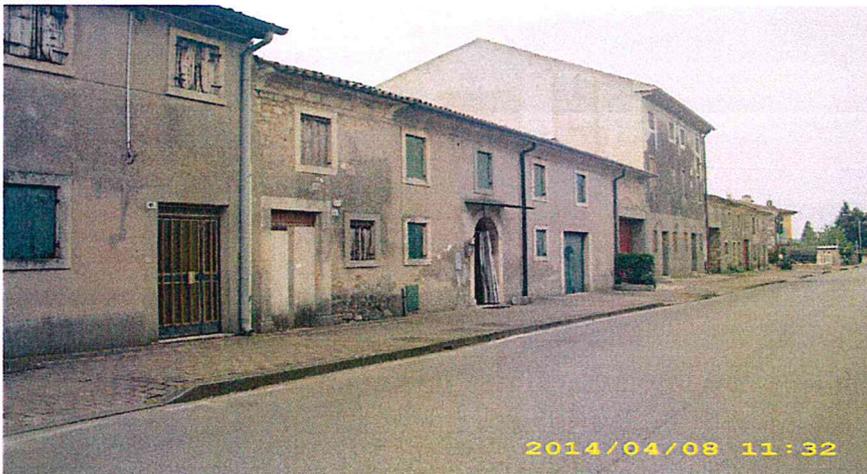
Foto 9 – particolare accesso lato strada

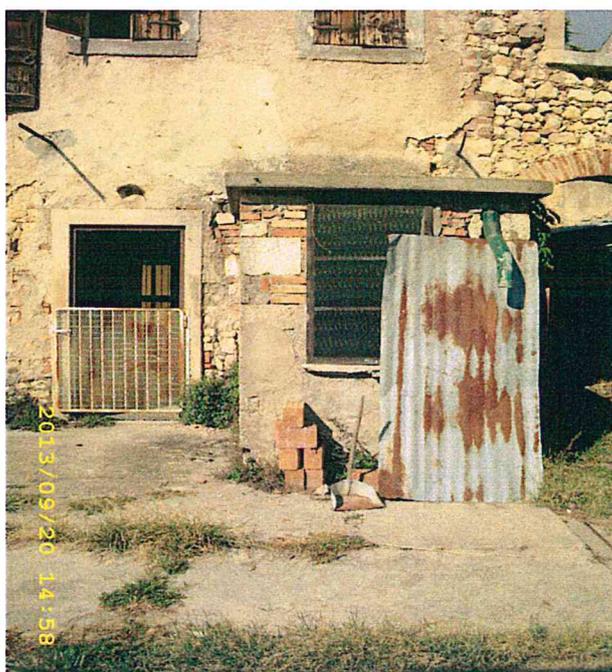
Foto 10

Nella parte Sud è presente al piano terra un'appendice costituita in blocchi di cemento a vista con copertura in soletta di cemento adibita forse a cottura (foto 10).

Verrà demolita l'appendice costruita al piano terra in aderenza al fabbricato principale in quanto eseguita in blocchi di cemento con copertura piana in soletta di cemento.

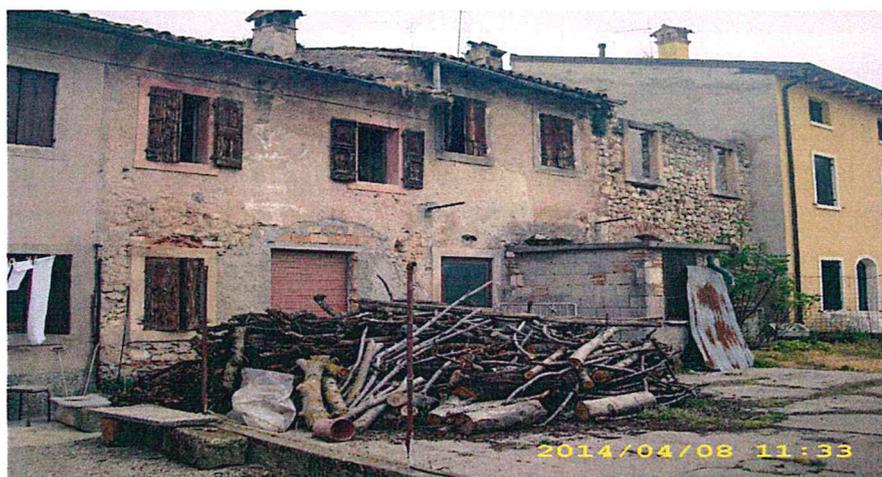
Foto 11

Al piano terra è stata inoltre allargata una finestra dotandola di serramento con avvolgibile di plastica (foto 11).

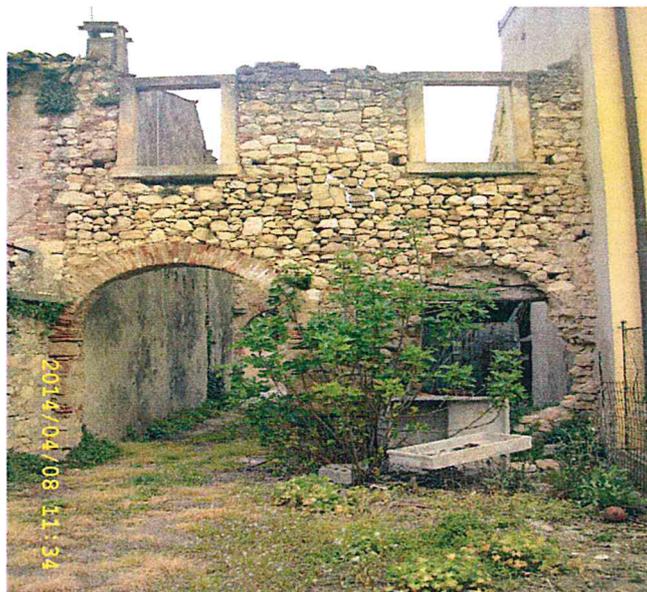
L'edificio versa in totale abbandono ed è da tempo inutilizzato risultando non agibile in quanto è privo di servizio igienico, di riscaldamento e delle normali tecnologie riscontrabili negli attuali edifici. L'edificio catalogato con il n° 61 è crollato (foto 12).

Foto 12 – edificio crollato

a seguito incendio molti anni fa, e attualmente sono presenti solo le murature perimetrali poste sul lato Nord e Sud e quelle di spina in comunione sul lato Ovest con l'edificio catalogato con il n° 58 di proprietà e ad Est con l'edificio di altra proprietà. Nel cortile è ubicato un manufatto costruito in blocco di cemento con tetto piano in soletta di cemento (foto 13, 14, 15).

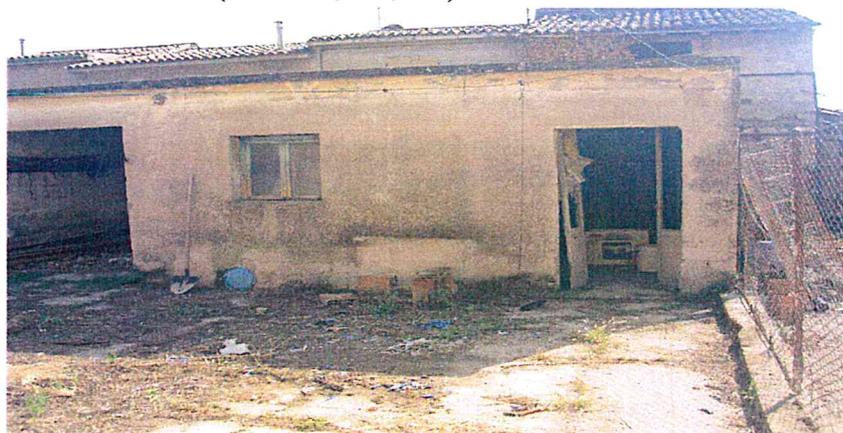
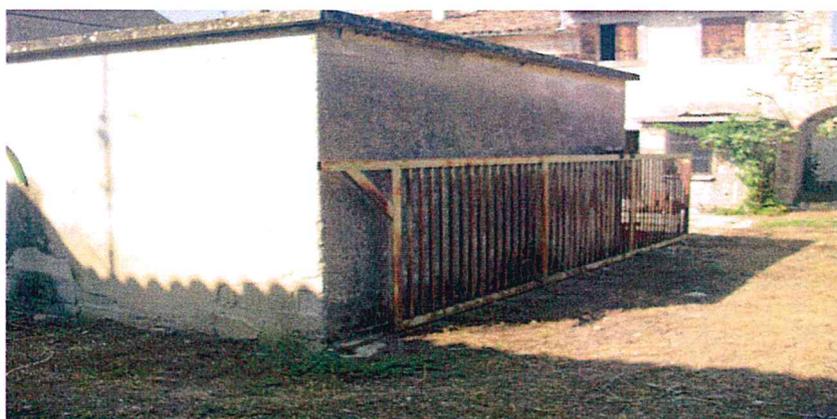
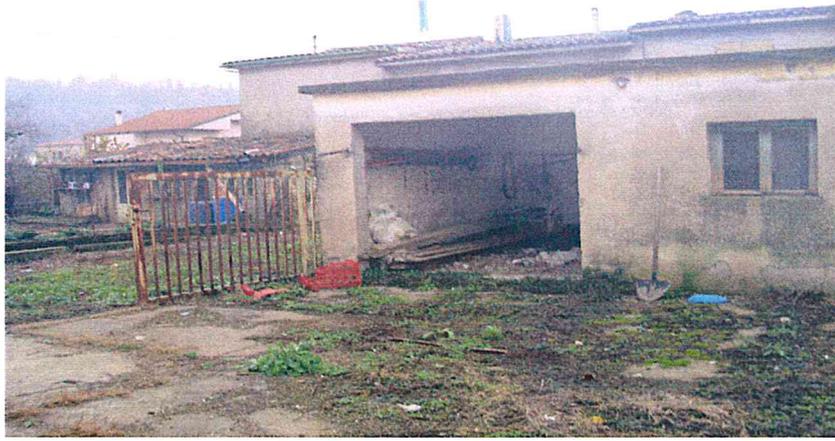
Foto 13 – edificio sulla corte

Foto 14 – edificio sulla corte

Foto 15 – edificio sulla corte

L'edificio è su posto su due piani, un piano è completamente interrato e l'altro fuori terra, catalogato con il n° 57.

La sua tipologia è in netto contrasto con il contesto del centro storico, in cui esso è ubicato.

Il progetto prevede la costruzione di quattro appartamenti, due per piano previa la demolizione totale di tutto il fabbricato esistente e del garage edificato nella corte.

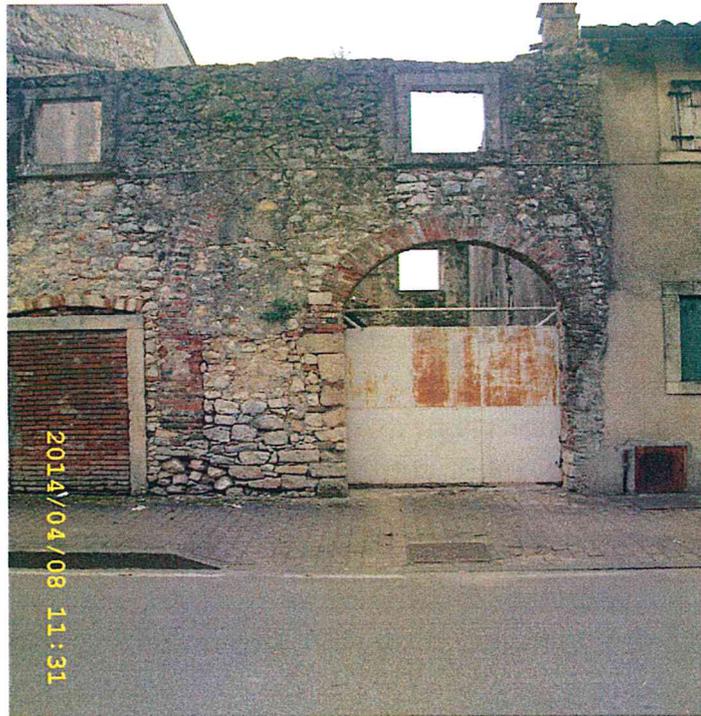
Foto 16 – passo carraio esistente

Il volto di accesso alla corte verrà leggermente allargato per permettere un più facile accesso alle autovetture, avrà la stessa tipologia e forma sia di quello originale ancora visibile nella muratura, che di quello attuale. (foto 16)

Il passo carraio verrà realizzato in arretramento rispetto sia all'attuale, sia al muro perimetrale, per ottenere un comodo accesso e coperto per gli appartamenti del piano primo.
