VILLA ZOPPI, NICCOLI, MILANI  
LOC. SAN ZENO, COLOGNOLA AI COLLI (VR)

**PROGETTO DI RESTAURO DELLE FACCIATE DELLA  
VILLA E DEGLI ANNESSI RUSTICI D'INGRESSO**

**RILIEVO CRITICO E STATO DI DEGRADO CON ANALISI DEI SONDAGGI  
STRATIGRAFICI, METODOLOGIA DI RESTAURO DEGLI INTONACI E DEGLI  
ELEMENTI ARCHITETTONICI LAPIDEI/TUFACEI**

**ALLEGATO GRAFICO**

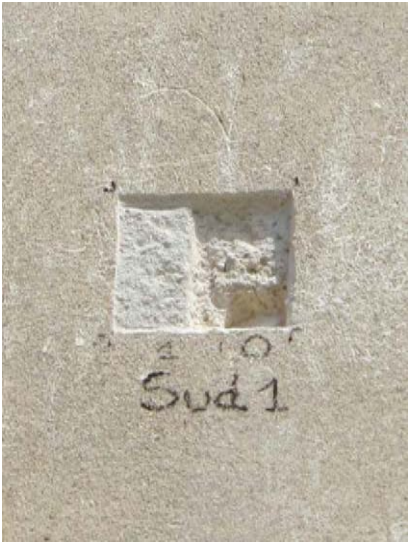
Sondaggio Sud 1. Unico strato di intonaco (databile al 1886).

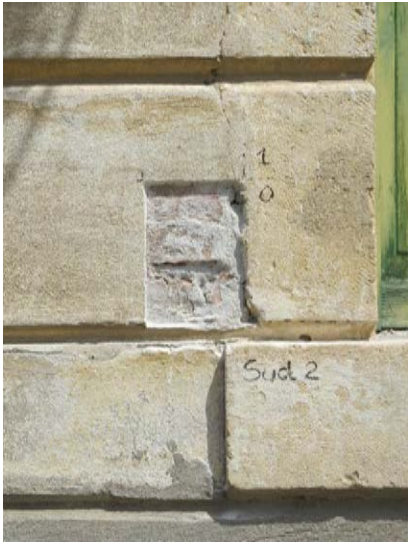
Sondaggio Sud 2. Unico strato di intonaco (databile al 1886).

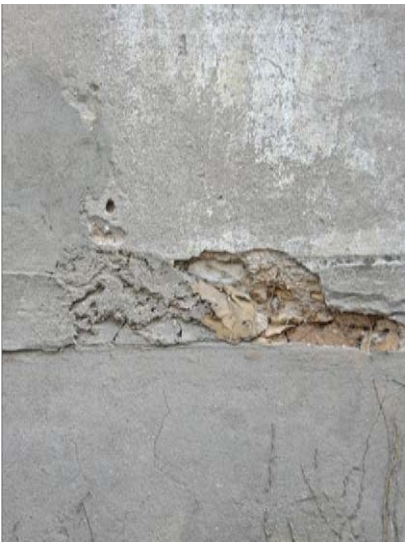
Particolare 10. Marcapiano in malta, in parte perduto.

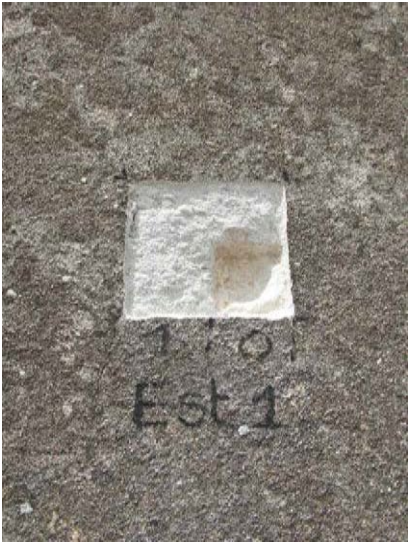
Sondaggio est 01. Intonaco databile al 1886.

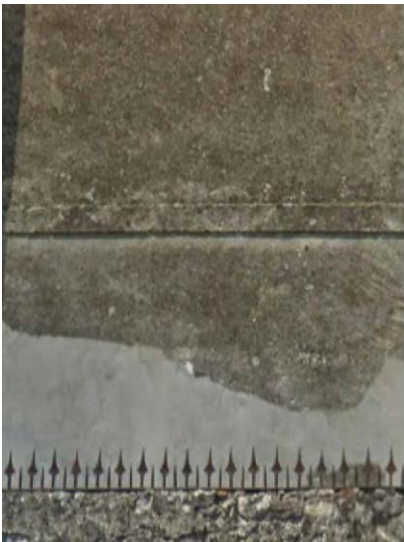
Particolare 13. Si evidenzia un'ampia stesura di malta recente.

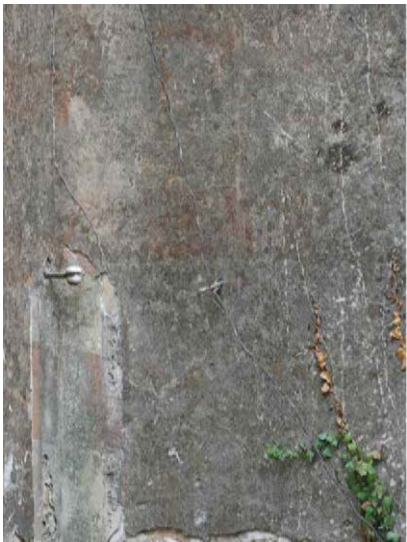
Particolare 14. Si evidenziano tracce della decorazione ottocentesca.

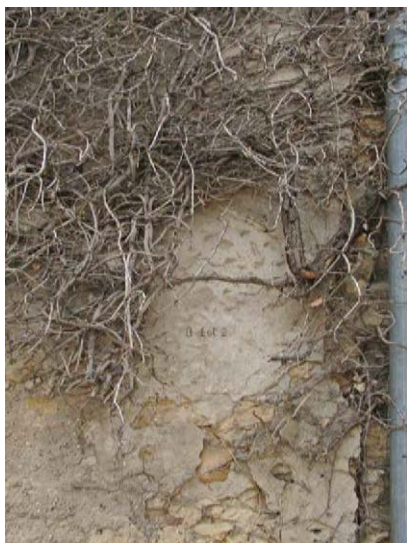
Sondaggio est 02. Si evidenziano tre strati di intonaco; l'ultimo del 1886.

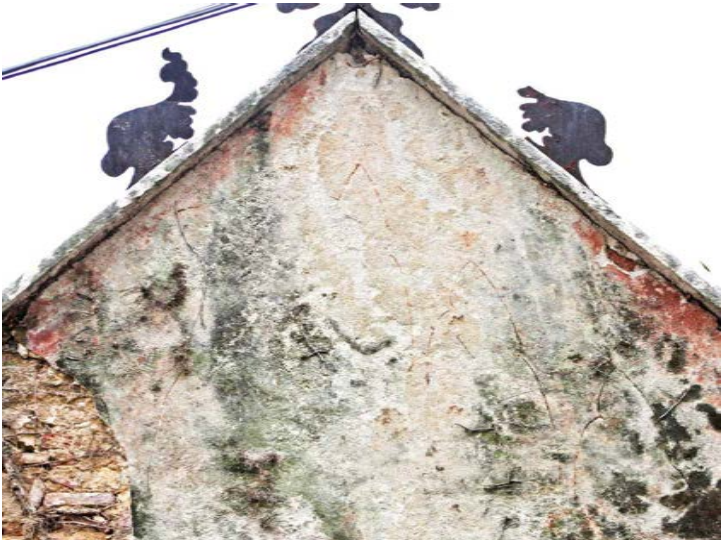
Particolare delle incisioni preparatorie per la decorazione ottocentesca.

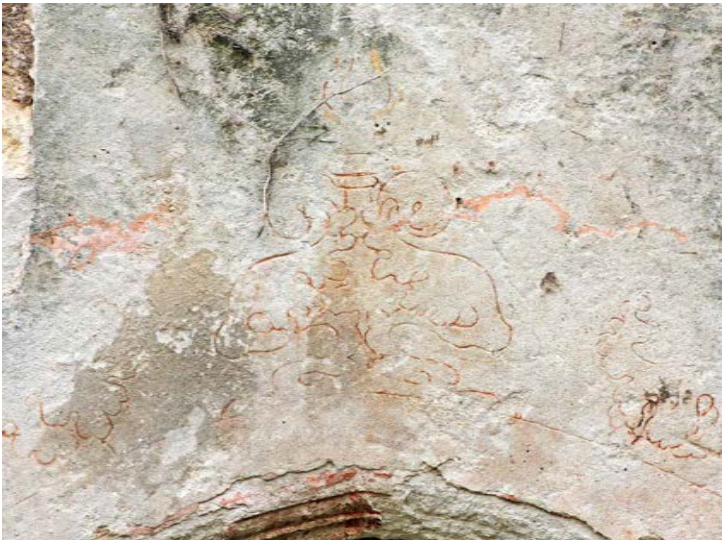
Particolare delle incisioni preparatorie per la decorazione ottocentesca.

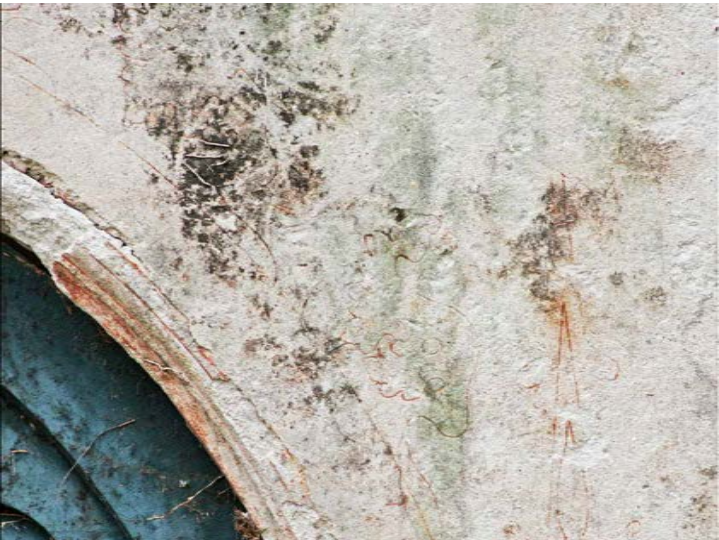
Particolare delle incisioni preparatorie per la decorazione ottocentesca.

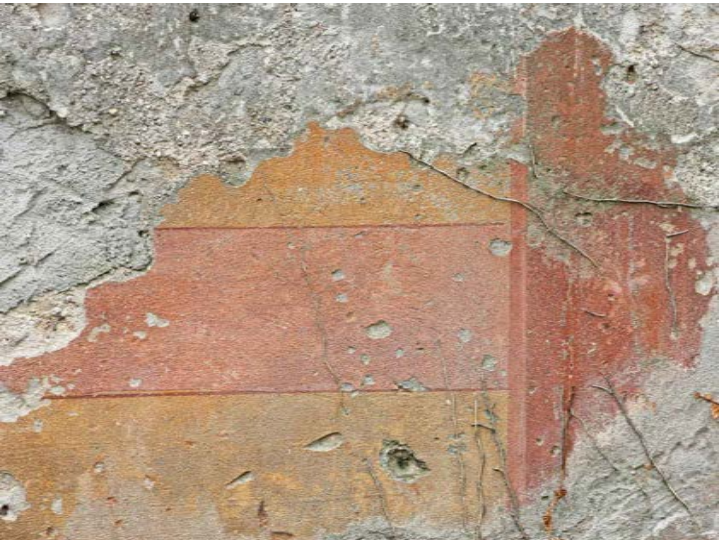
Particolare di un lacerto di decorazione ottocentesca.
